**Kerngegevens gemeentelijk monument:**

Monumentnummer	: GM008
Naam monument	: Basisschool Harlekijn
Adres	: Dorpstraat 51 (ingang is op de Kennedystraat)
Postcode en plaats	: 6095 AG Baexem
Kadastrale aanduiding	: BXM00 sectie E nr(s) 1244
Coördinaten	: x: 189624 y: 359741
Bouwstijl	: Traditionalisme
Kerndatering	: circa 1921
Oorspronkelijke functie	: schoolgebouw
Huidige functie	: schoolgebouw
Architect	: onbekend

Schoolgebouw van één bouwlaag met schilddak.

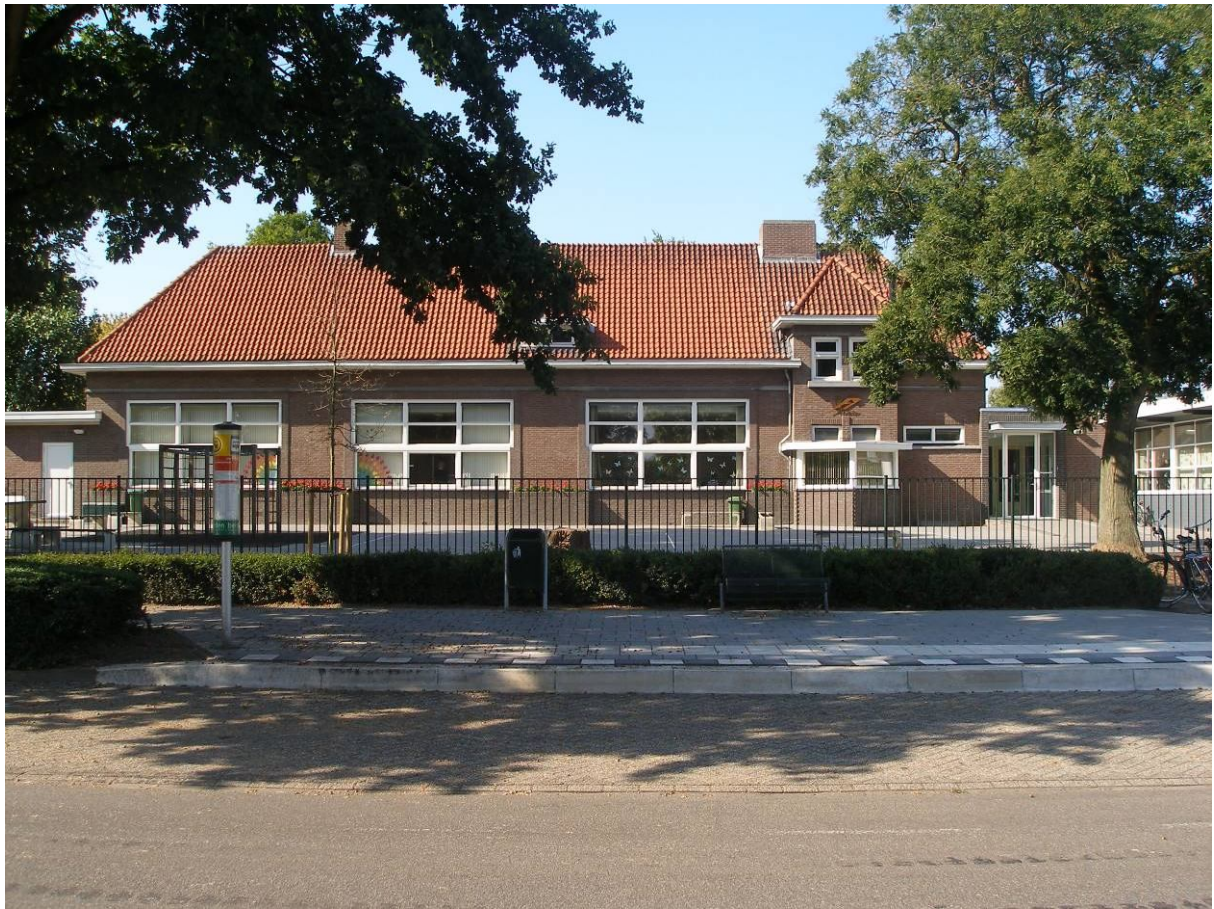
## Foto's

Het schilddak van de hoofdbouwmassa is gedekt met rode (opnieuw) verbeterde Hollandse pannen en voorzien van een fors uitkragende houten bakgoot. Aan de rechterzijde van de voorgevel is het schilddak voorzien van een steekkapje met schilddak. Het schilddak is verder voorzien van twee royale gemetselde schoorstenen. In het midden van het dakvlak aan de voorzijde bevindt zich een bescheiden houten dakkapel.

Het pand is opgetrokken rode baksteen, gemetseld in Noords verband en Vlaams verband. De plint en de omljstingen van de gevelopeningen zijn gemetseld in een afwijkende grauwrode baksteen.

De asymmetrische voorgevel bestaat uit een langgerekt deel aan de linkerkant van drie vensterassen waarachter zich klaslokalen bevinden. Aan de rechterkant van de gevel bevindt zich een verticaal vooruitspringend deel met rechts hiernaast nog een klein (lang)geveldeel.

De gevel heeft een horizontale geleding middels sierbanden van kunststeen en een verticale geleding middels een vooruitspringend geveldeel aan de rechterkant. Ter hoogte van de begane grond is het vooruitspringende geveldeel voorzien van een driehoekige erker met royaal dakoverstek. Onder de dakrand en op de hoeken van de erker bevindt zich siermetselwerk. De gevel heeft een gemetselde plint met geïntegreerde bloembakken. Het linkerdeel van de gevel bestaat op de begane grond uit drie vensteropeningen met rechthoekige houten ramen met meerdere raamdelen en bovenlichten. De vensteropeningen zijn voorzien van een gemetselde, iets naar voren springende omlijsting en geglazuurde dorpelstenen. In het naar voren springende geveldeel aan de rechterkant van de gevel is in de erker een tweedelig samengesteld houten raam aanwezig. Boven de erker bevinden zich twee horizontale vensters. Tussen de beide ramen bevindt zich een gemetselde penant. Op het niveau van de verdieping is het vooruitspringende geveldeel voorzien van twee houten vensters. Deze houten rechthoekige vensters zijn voorzien van een bovenlicht en zijn door middel van een kunststenen latei en onderdorpel met elkaar gekoppeld. Rechts van het naar voren springende geveldeel is een liggend, tweedelig samengesteld houten venster aanwezig. Dit venster is voorzien van een gemetselde rollaag en geglazuurde dorpelstenen. De secundaire toegang met glaspui is in de aanbouw aan de rechterkant geplaatst en is voorzien van een royaal dakoverstek.

De oorspronkelijke aanbouw aan de linkerkant bestaat uit één venster- of gevelas en is voorzien van een secundaire toegang met recent vernieuwde deur. De toegang heeft een gemetselde rollaag.

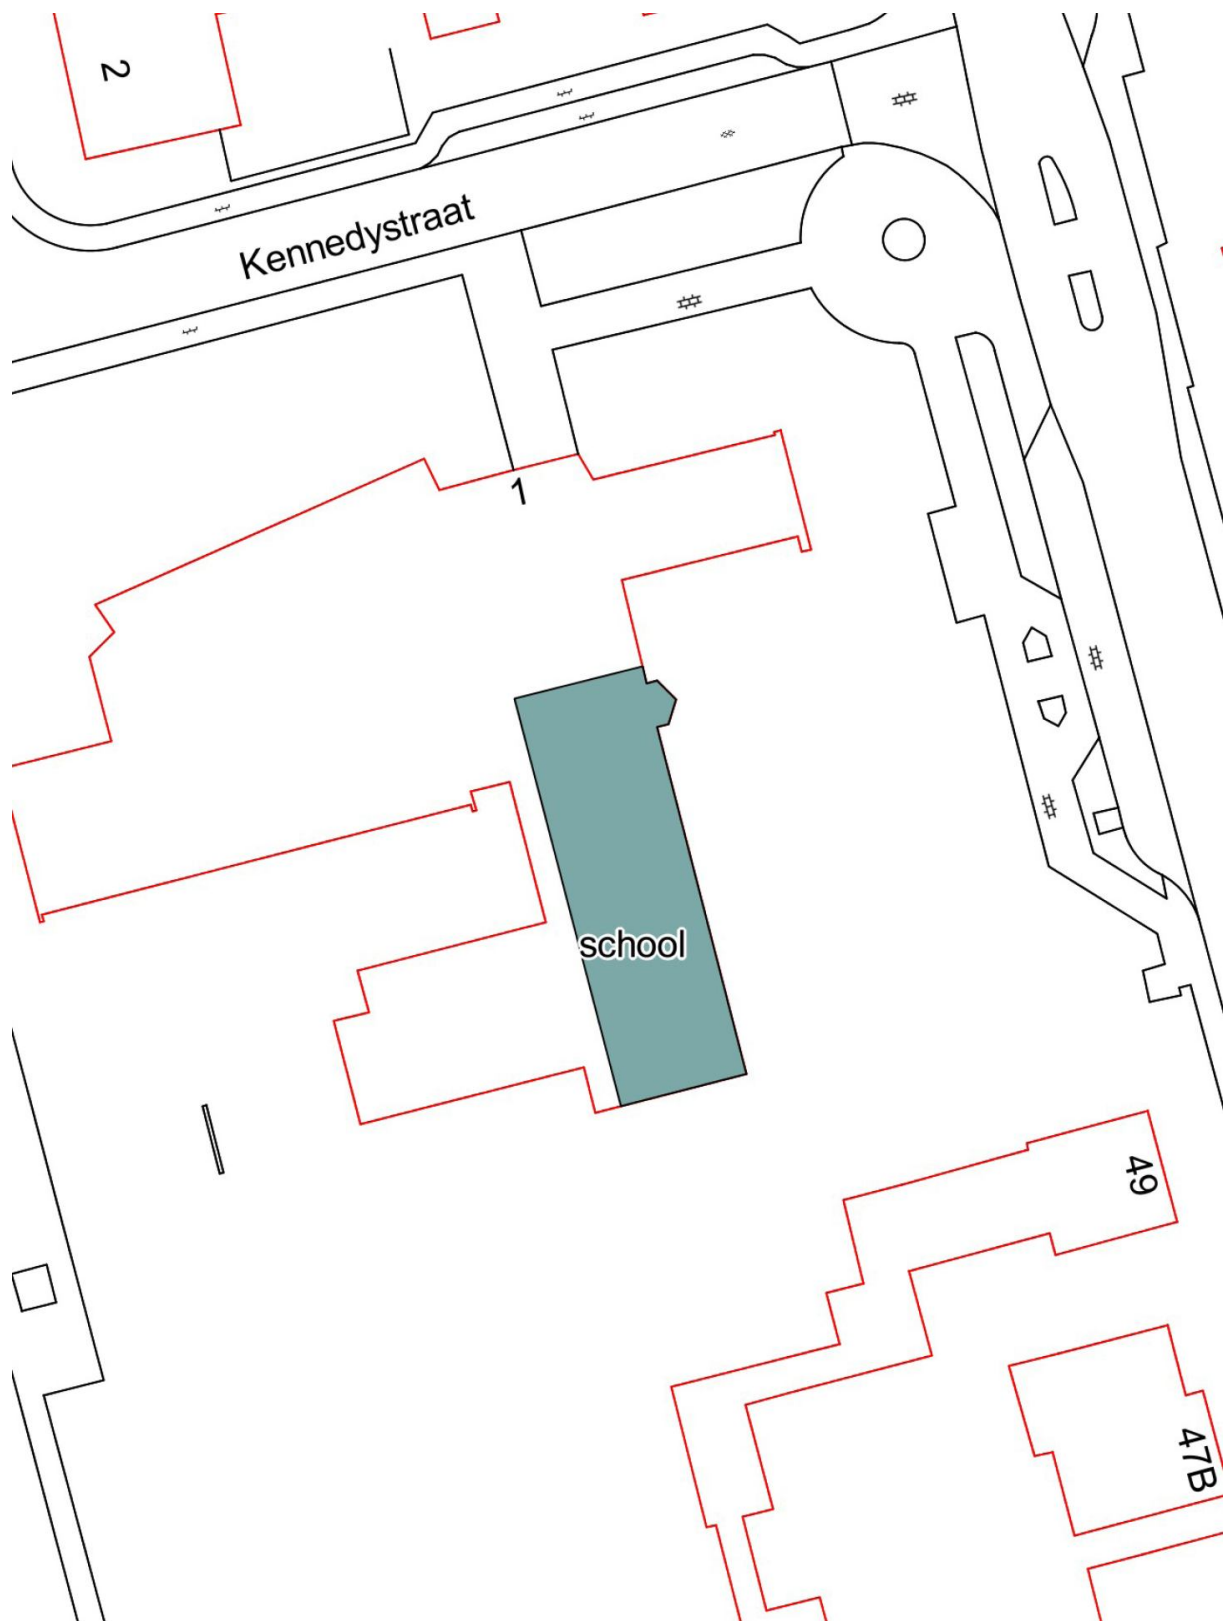
Kaart met bescherming

Het exterieur van de op de bijgevoegde kaart aangegeven bouwmassa.
