**Kerngegevens gemeentelijk monument:**

Monumentnummer	: GM020
Naam monument	: n.v.t.
Adres	: Berikstraat 11a
Postcode en plaats	: 6082 AM Buggenum
Kadastrale aanduiding	: BGN04 sectie C nr(s) 1124
Coördinaten	: x: 196028 y: 360555
Bouwstijl	: Traditionele negentiende-eeuwse bouwstijl
Kerndatering	: 1905
Oorspronkelijke functie	: zusterwoning
Huidige functie	: onbekend
Architect	: Tramps

Voormalige zusterswoning in een decoratieve baksteenarchitectuur.

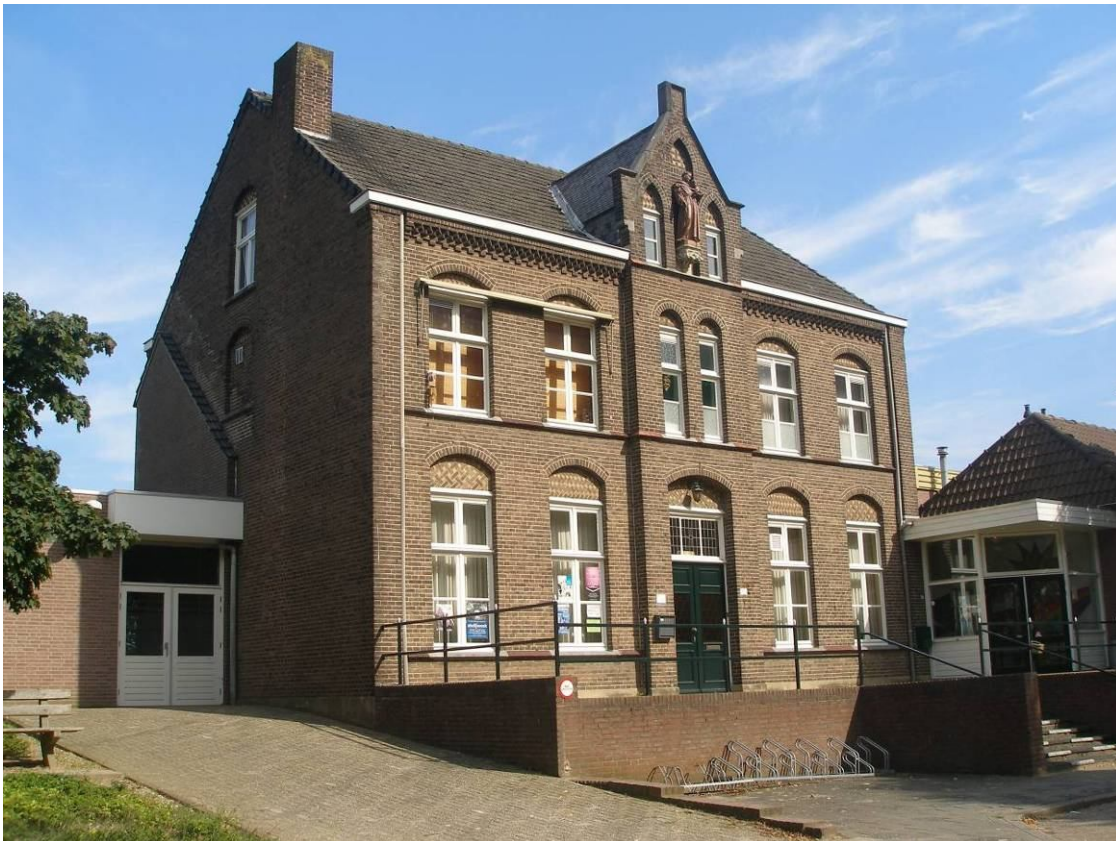
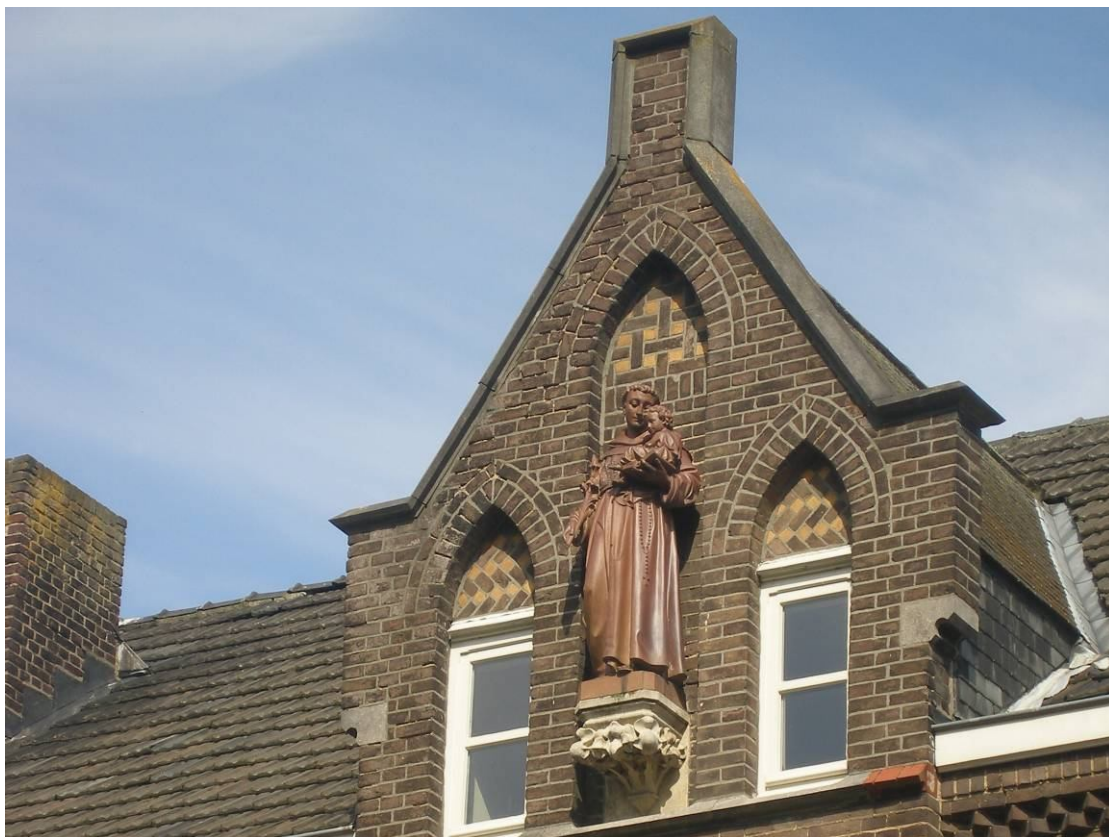
## Foto's

Het pand is opgetrokken in bruinrode baksteen, gemetseld in kruisverband en platvol gevoegd. De vensteropeningen zijn voorzien van een decoratief vlecht- en metselwerk in de boogvelden. De symmetrische voorgevel bestaat uit vijf venster- of gevelassen.

De gevel heeft een verticale geleding middels een middenrisaliet die eindigt in een tuitgevel en hoeklisenen. De gevel heeft een horizontale geleding die bestaat uit twee doorlopende cordonlijsten van onderdorpeltegels onder de vensters.

De gevel heeft een natuurstenen plint en wordt aan de bovenzijde beëindigd door een decoratieve daklijst met tandlijst met daarboven een dubbele overhoekse muizentand.

Aan weerszijden van de middenrisaliet bevinden zich zowel op de begane grond als op de verdieping twee vensteropeningen met oorspronkelijke, rechthoekige zesruits vensters van hout. De vensteropeningen zijn voorzien van een gemetselde segmentboog. De toegang met sobere dubbele deuren en een bovenlicht dat voorzien is van een roedeverdeling en glas-in-lood is centraal in de gevel geplaatst. Op de eerste verdieping bevinden zich in de middenrisaliet twee smalle, hoge vensters van hout voorzien van een roedeverdeling. De vensteropeningen zijn voorzien van een gemetselde rondboog. In de tuitgevel bevindt zich centraal het St. Antoniusbeeld op een sokkel voor een blind spitsboogvenster. Aan weerszijden hiervan zijn twee spitsboogvormige vensteropeningen met rechthoekige houten ramen voorzien van een roedeverdeling aanwezig. De tuitgevel van de middenrisaliet is afgedekt met natuursteen.

De tuitgevel is voorzien van een St. Antoniusbeeld uit 1906, dat werd geschonken door Andries van Vlodrop, gemeentesecretaris van Buggenum (1885-1914) en later burgemeester (1915-1916). Het beeld bevindt zich op een decoratieve sokkel, voor een blind spitsboogvenster.

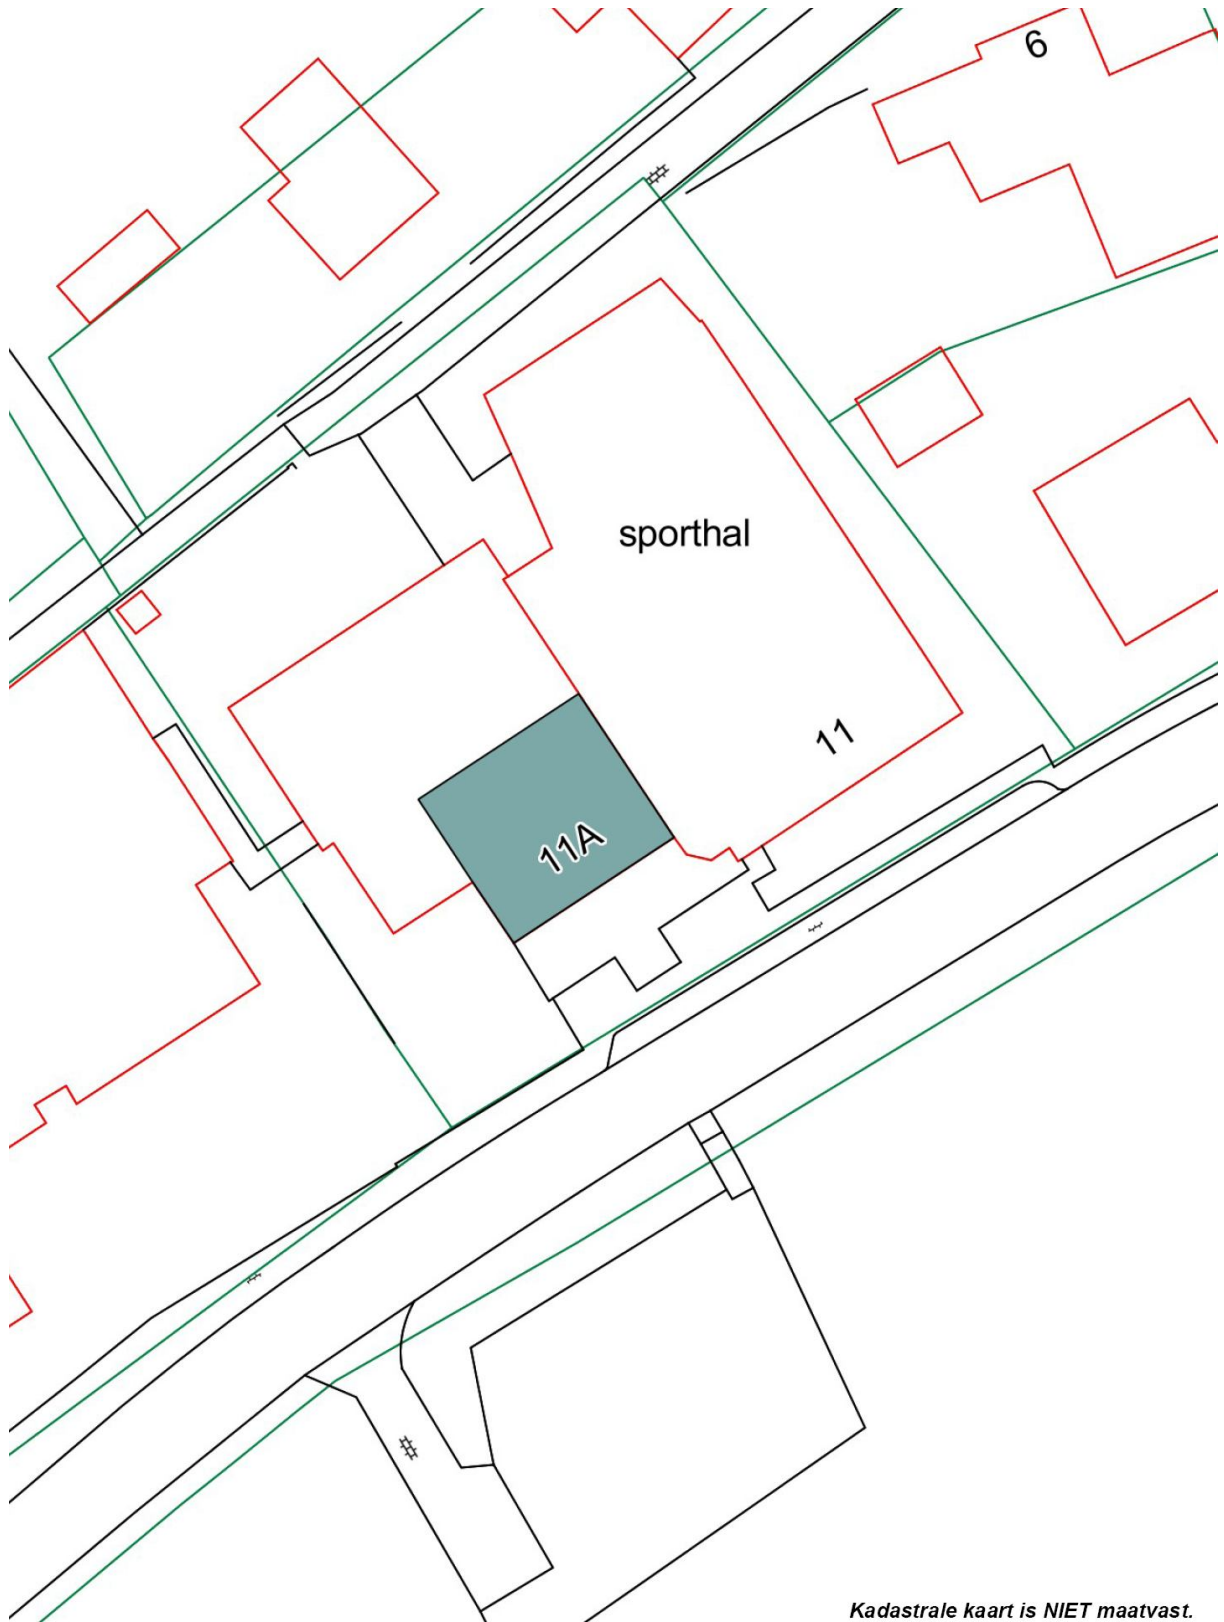
Kaart met bescherming

Het exterieur van de op de bijgevoegde kaart aangegeven bouwmassa.
