**Kerngegevens gemeentelijk monument:**

Monumentnummer	: GM022
Naam monument	: n.v.t.
Adres	: Dorpsstraat bij 38
Postcode en plaats	: 6082 AP Buggenum
Kadastrale aanduiding	: sectie A nr(s) 1329
Coördinaten	: x: 196514 y: 360433
Bouwstijl	: Traditionele bouwstijl
Kerndatering	: XVIII
Oorspronkelijke functie	: lijkenhuisje
Huidige functie	: kapel op begraafplaats
Architect	: onbekend

Voormalig lijkenhuisje gelegen aan de rand van het kerkhof van Buggenum.

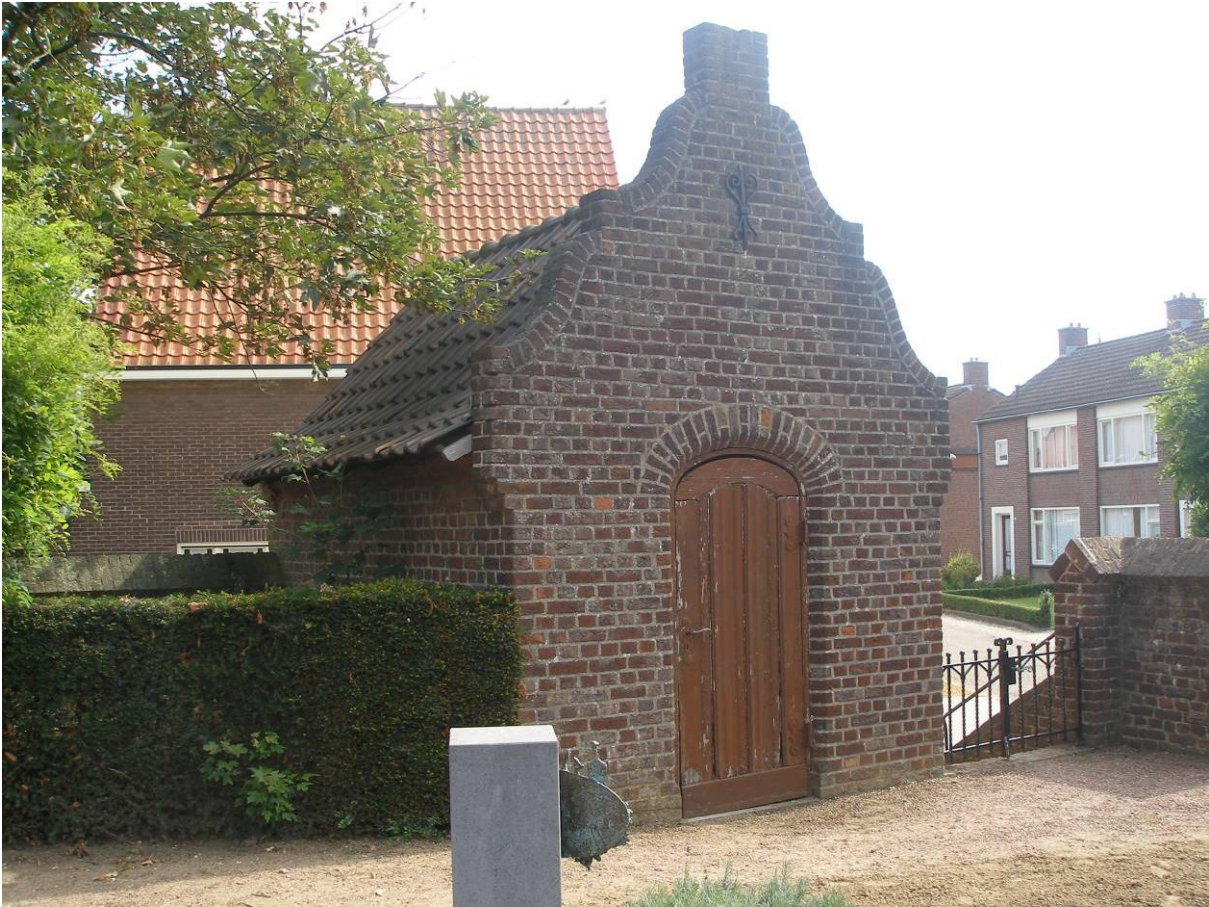
Foto's

Het pand is opgetrokken in bruine baksteen, gemetseld in kruisverband en platvol gevoegd. De voorgevel wordt aan de bovenkant beëindigd door een klokgevel met in- en uitgezwenkte schuine zijden en is voorzien van een decoratief smeedijzeren muuranker.

In de voorgevel is een toegang met gesloten houten deur aanwezig gedecoreerd met verticale afgeronde lijsten en voorzien van decoratieve scharniervleugel en smeedijzeren beslag. De toegang is voorzien van geprofileerde bakstenen omlijsting een gemetselde segmentboog. De zijgevels en de achtergevel zijn volledig blind.
