Kerngegevens gemeentelijk monument:

Monumentnummer	: GM065
Naam monument	: n.v.t.
Adres	: Dorpstraat 15
Postcode en plaats	: 6093 EA Heythuysen
Kadastrale aanduiding	: HHS00 sectie C nr(s) 4842
Coördinaten	: x: 190562 y: 362456
Bouwstijl	: Neorenaissance
Kerndatering	: circa 1895
Oorspronkelijke functie	: woonhuis
Huidige functie	: winkelpand
Architect	: onbekend

Stagig hoekpand in een neorenaissancistische bouwstijl met speklagen, schoudergevels en lisenen.

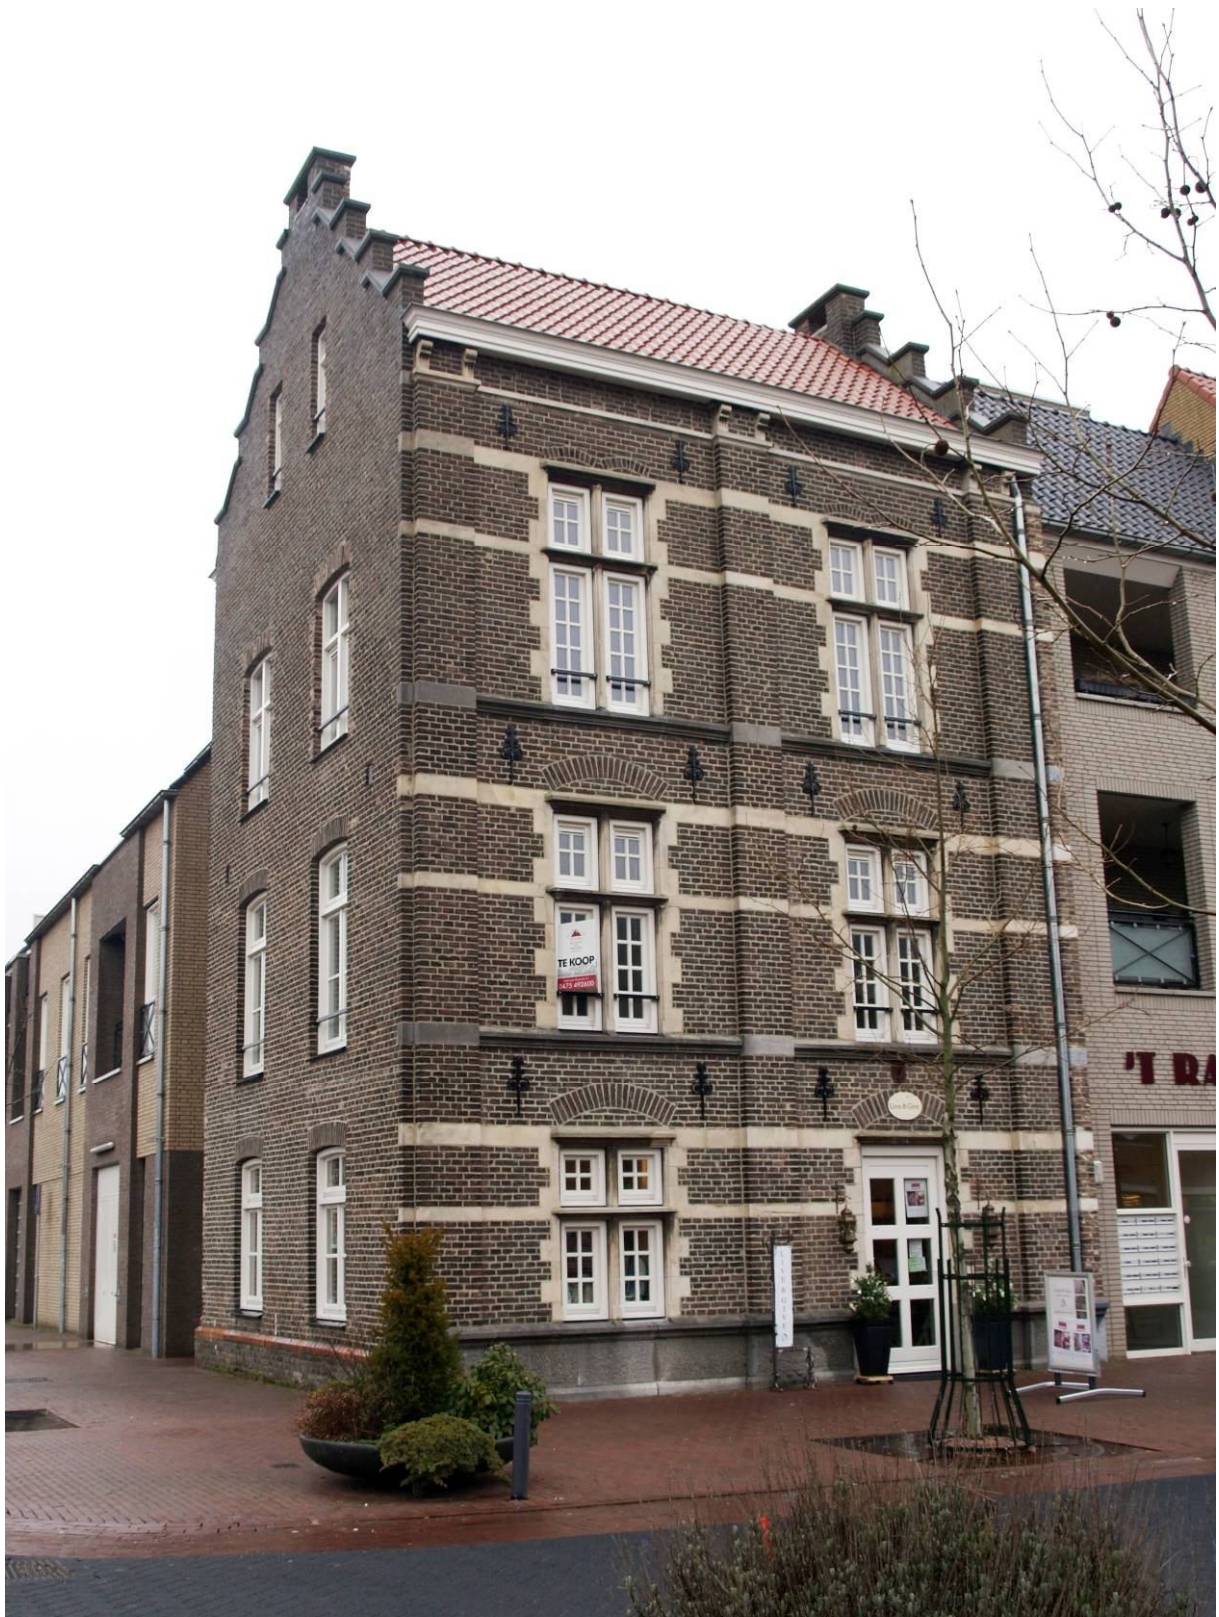
Foto's

De vrijwel symmetrische voorgevel bestaat uit twee venster- of gevelassen. De gevel is voorzien van lisenen, natuurstenen speklagen en doorlopende geprofileerde hardstenen cordonlijsten.
