Kerngegevens gemeentelijk monument:

Monumentnummer	: GM066
Naam monument	: n.v.t.
Adres	: Dorpstraat 16, 16a en 18
Postcode en plaats	: 6093 EC Heythuysen
Kadastrale aanduiding	: HHS00 sectie C nr(s) 3948, 3949
Coördinaten	: x: 190513 y: 362413
Bouwstijl	: Traditionele bouwstijl met lichte invloeden Art Nouveau
Kerndatering	: 1909, met oudere kern uit XIX A
Oorspronkelijke functie	: boerderij en brouwerij
Huidige functie	: kantoorpand
Architect	: onbekend

Voormalige boerderij en brouwerij met negentiende-eeuwse kern en waarvan het woonhuis begin twintigste eeuw werd voorzien van een voorgevel in rode verblendsteen.

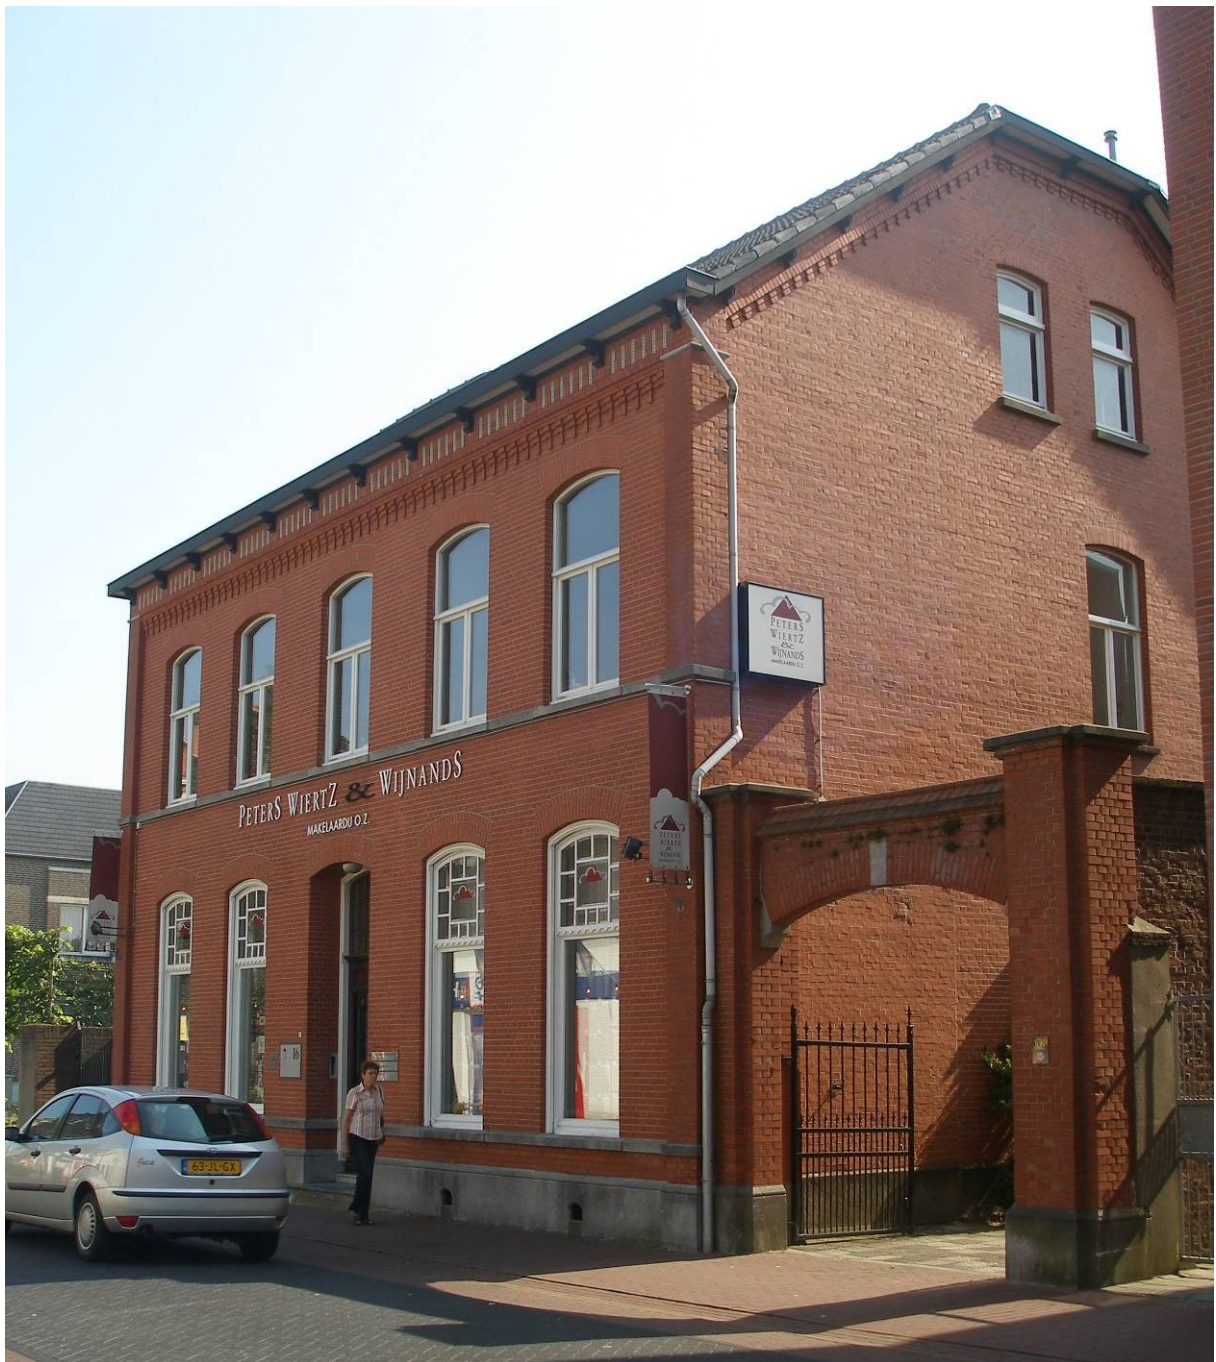
Foto's

De symmetrische voorgevel bestaat uit vijf venster- of gevelassen. De gevel is voorzien van hoeklisenen en is daarnaast voorzien van horizontale natuurstenen cordonlijsten onder de vensters.

De gevel heeft een geprofileerde gepleisterde plint met kelderlichten en wordt onder de goot beëindigd door een decoratieve gemetselde kroonlijst. Tussen de consoles van de goot bevindt zich metselwerk in blokverband afgewisseld met keramische versieringen.

Op de begane grond heeft de gevel vier vensteropeningen met decoratieve, segmentboogvormige houten ramen voorzien van een bovenlicht met een geleding in meerdere ruiten en "Art Nouveau" stijlelementen. Het kalf van deze ramen is voorzien van houtsnijwerk.

De voordeur is centraal in de gevel geplaatst en gelegen in een ondiep portaal en te bereiken via een tweetal hardstenen treden. Deze toegang bestaat uit een dubbele houten voordeur met een segmentboogvormige bovenlicht is. De "Art Nouveau"-voordeur is voorzien van een profilering en ramen met siersmeedwerk. Het bovenlicht boven de voordeur komt overeen met de bovenlichten van de ramen op de begane grond.

Op de eerste verdieping heeft de gevel vijf vensteropeningen met segmentboogvormige T-ramen. De ramen op de verdieping zijn in de loop der tijd vernieuwd. De kozijnen van de gevelopeningen op de begane grond zijn oorspronkelijk
