Kerngegevens gemeentelijk monument:

Monumentnummer	: GM068
Naam monument	: n.v.t.
Adres	: Dorpstraat 79 en 81
Postcode en plaats	: 6093 ED Heythuysen
Kadastrale aanduiding	: HHS00 sectie C nr(s) 3839
Coördinaten	: x: 190941 y: 362429
Bouwstijl	: Traditionele bouwstijl met invloeden van de neorenaissance
Kerndatering	: XIXd met een oudere kern
Oorspronkelijke functie	: woonhuis-bedrijf
Huidige functie	: woonhuis-winkel
Architect	: onbekend

Langgerekt pand bestaande uit twee bouwlagen onder een zadeldak, voorzien van een poortdoorgang en decoratieve laat negentiende eeuwse pleisterlaag met een blokmotief.

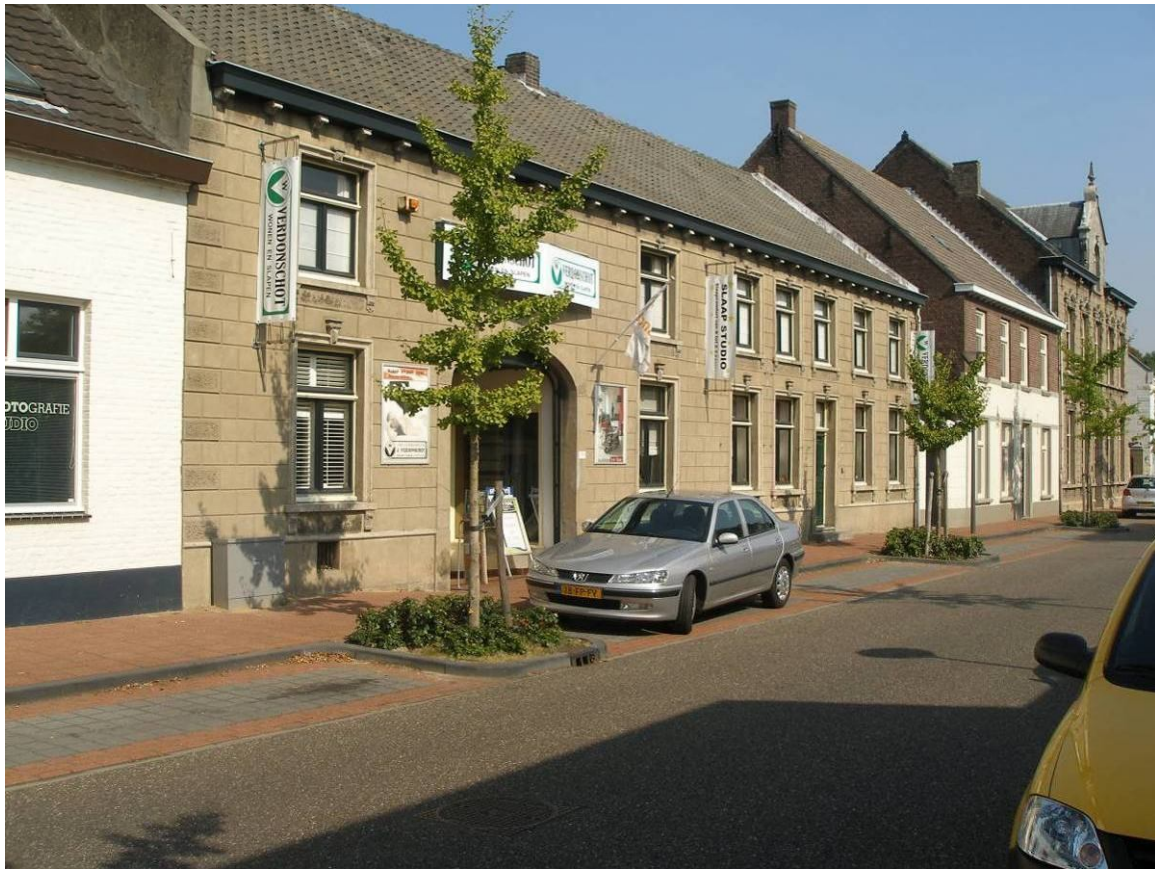
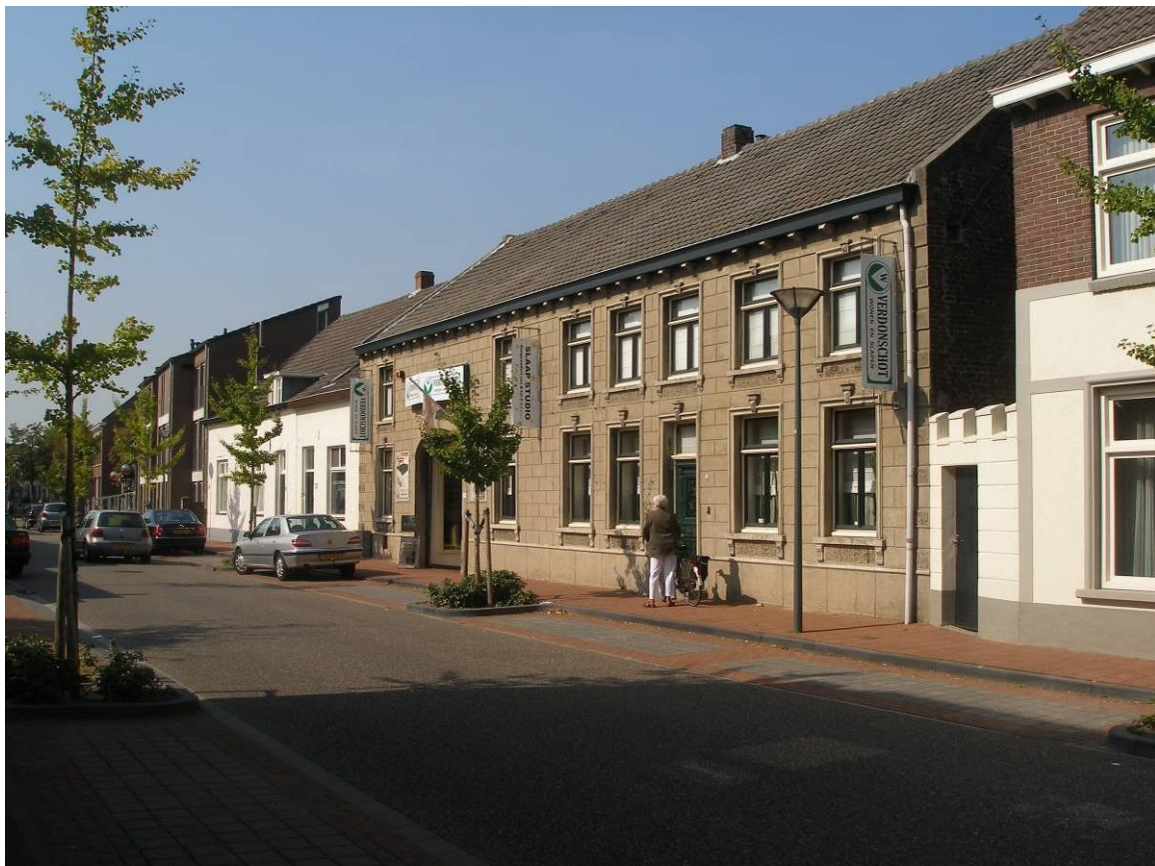
Foto's

Het pand is opgetrokken in baksteen voorzien van een lichtbruine pleisterlaag met een blokmotief. De gepleisterde blokken die zich op de hoeken bevinden zijn voorzien rustica motief. De vensteropeningen en de toegang zijn voorzien van een geprofileerde omlijsting in pleisterwerk met een decoratieve imitatie sluitsteen met diamantkop en voluten. Bij de vensters bevinden zich onder de gepleisterde onderdorpel twee gepleisterde consoles.

De voorgevel is opgebouwd uit twee delen; het bedrijfs gedeelte aan de linkerzijde en het woonhuis aan de rechterzijde. De gevel heeft een gepleisterde plint, afgedekt met een waterlijst.

Het voormalige woonhuis aan de rechterzijde heeft een symmetrische gevelindeling bestaande uit vijf gevelassen, met op de begane grond een centrale toegangsdeur, met links en rechts hiervan twee vensters met houten T-ramen. Op de verdieping zijn vijf vensteropeningen met houten T-ramen aanwezig. De toegang met decoratieve houten voordeur is te bereiken via een tweetal stenen trappen. De voordeur, welke is aangebracht tijdens de moderniseringscampagne eind negentiende eeuw, is voorzien van een raam met siersmeedijzer aan de buitenzijde.

Ook het bedrijfs gedeelte aan de linkerzijde is symmetrisch van opzet. In het midden bevindt zich een grote poortopening met onderdoorgang, die vroeger toegang gaf tot het achtererf. Bij de modernisering van het bedrijfs gedeelte aan het einde van de negentiende eeuw is links en rechts van de poort zowel op de begane grond als op de verdieping een vensteropening aangebracht met houten T-ramen. Recent is achter de poortopening een terug liggende pui aangebracht die toegang geeft tot de winkel.
