Kerngegevens gemeentelijk monument:

Monumentnummer	: GM069
Naam monument	: n.v.t.
Adres	: Dorpstraat 98 en 98a
Postcode en plaats	: 6093 ED Heythuysen
Kadastrale aanduiding	: HHS00 sectie C nr(s) 4483
Coördinaten	: x: 190650 y: 362443
Bouwstijl	: Traditionele bouwstijl
Kerndatering	: circa 1907, intern verbouwd in 1967
Oorspronkelijke functie	: postkantoor
Huidige functie	: detailhandel en kantoorfunctie
Architect	: onbekend

Voormalig postkantoor uit circa 1907 in een decoratieve baksteenarchitectuur.

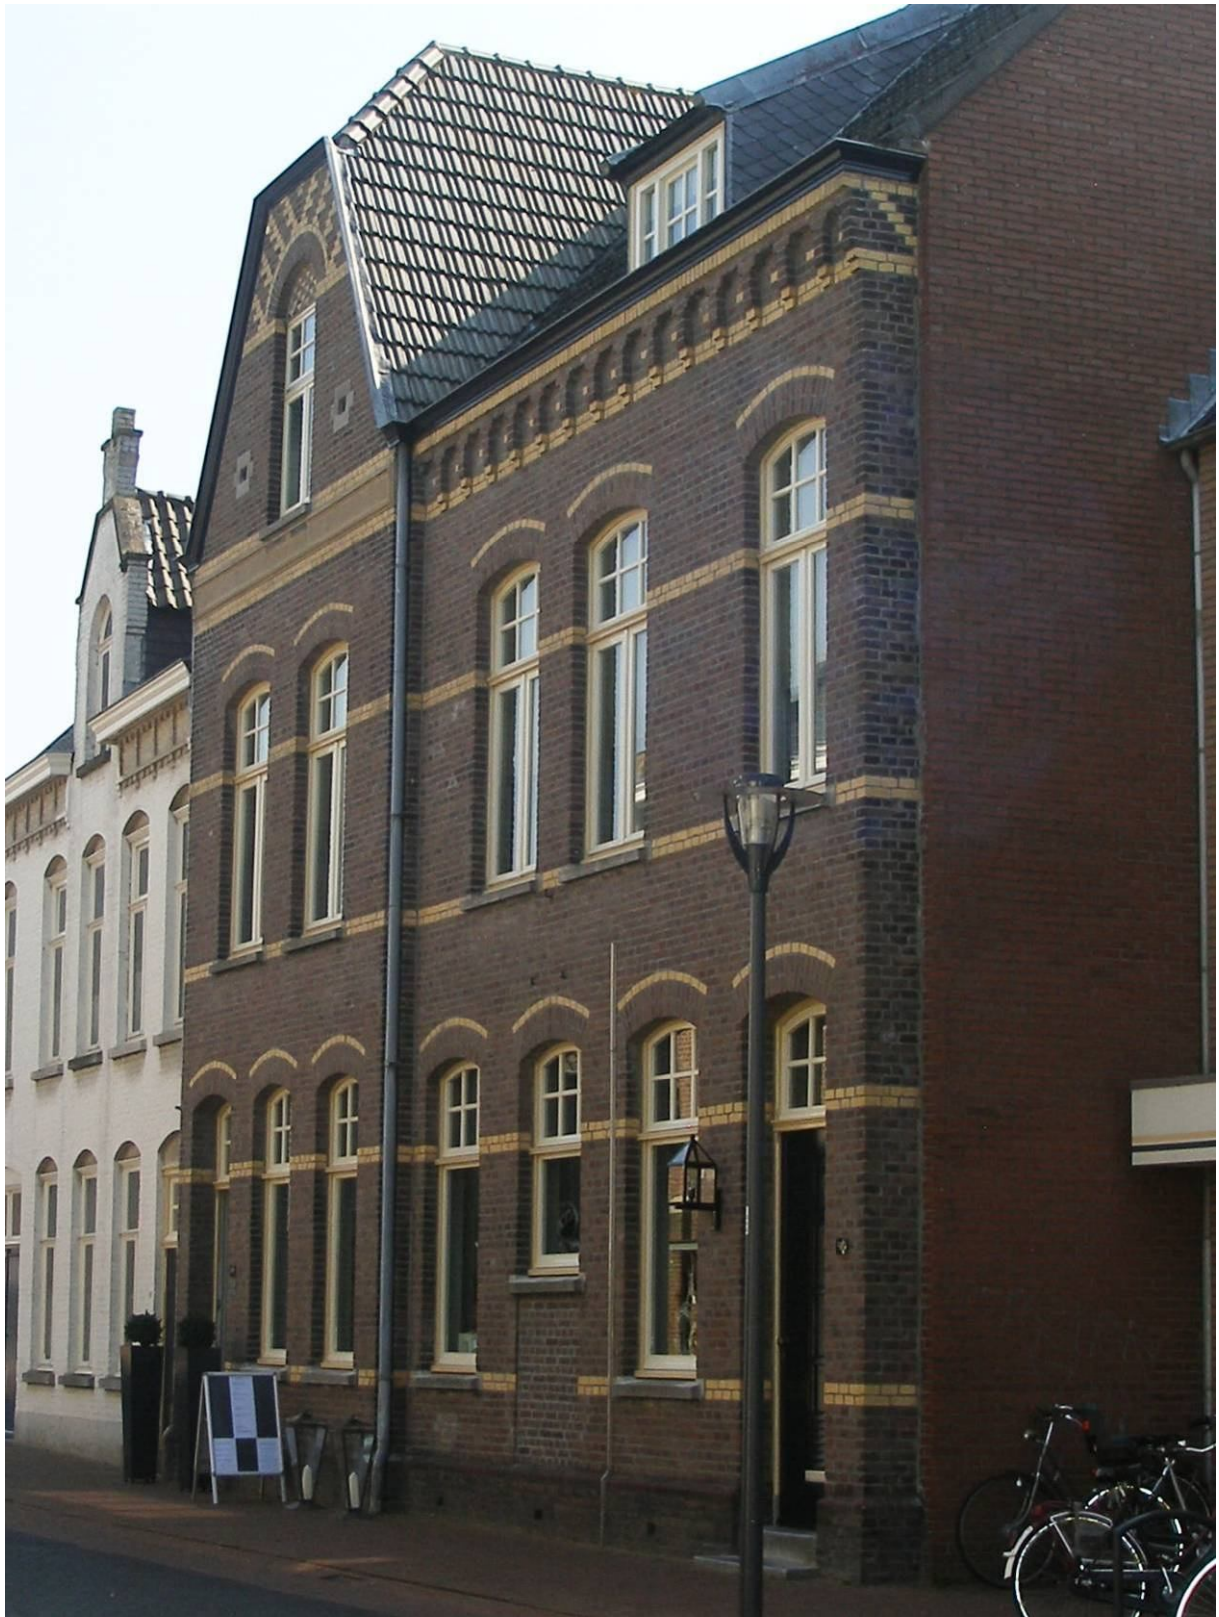
Foto's

De asymmetrische voorgevel is opgebouwd uit twee geveldelen, te weten een risalerend geveldeel aan de linkerkant dat eindigt in een topgevel en een geveldeel aan de rechterzijde dat bestaat uit een lijstgevel. De gevel is voorzien van horizontale sierbanden in gele baksteen. De vensters en toegangen zijn voorzien van een gemetselde segmentboog deels met decoratieve gele bakstenen aan de bovenzijde en hardstenen onderdorpels aan de onderzijde.

De gevel heeft een gemetselde plint die is afgedekt met een waterlijst. Het rechter geveldeel wordt aan de bovenzijde beëindigd door een rijk uitgevoerde daklijst met een gemetseld boogfries. In de topgevel aan de linkerkant bevindt zich een gepleisterd (naam)kader met aan de boven- en onderzijde een sierband in gele baksteen en decoratief metselwerk in gele baksteen onder de dakrand.

Op de begane grond heeft de gevel vijf vensteropeningen met segmentboogvormige houten vensters met bovenlichten voorzien van een roedeverdeling. De vensters op de begane grond zijn in de loop der tijd vernieuwd. Hierbij is het raam in de vijfde gevelas van links vervangen door een kleiner raam waarbij de hardstenen onderdorpel naar boven toe is verlegd.

In de buitenste twee gevelassen bevindt zich een toegang met een vernieuwde, segmentboogvormige deur van hout met een bovenlicht dat voorzien is van een roedeverdeling. De toegangen liggen iets verdiept in de gevel en zijn te bereiken via een tweetal hardstenen trap treden.

Op de eerste verdieping heeft de gevel vijf vensteropeningen met segmentboogvormige houten T-ramen. Het bovenlicht is ook hier voorzien van een roedeverdeling.

In de topgevel is op zolderniveau een rechthoekig houten T-raam aanwezig met een bovenlicht dat voorzien is van een roedeverdeling. De vensteropening heeft een gemetselde rondboog met vlechtingen in het boogveld. Boven deze boog is siermetselwerk in gele baksteen aangebracht.
