Kerngegevens gemeentelijk monument:

Monumentnummer	: GM079
Naam monument	: Hornerheide
Adres	: Hornerheide 1
Postcode en plaats	: 6085 NM Horn
Kadastrale aanduiding	: HOR02 sectie A nr(s) 1049
Coördinaten	: x: 192271 y: 359095
Bouwstijl	: Traditionalisme
Kerndatering	: 1927
Oorspronkelijke functie	: sanatorium
Huidige functie	: verpleeghuis
Architect	: M. Wagemans, Roggel

Portiersgebouw van het voormalige Sanatorium Hornerheide.

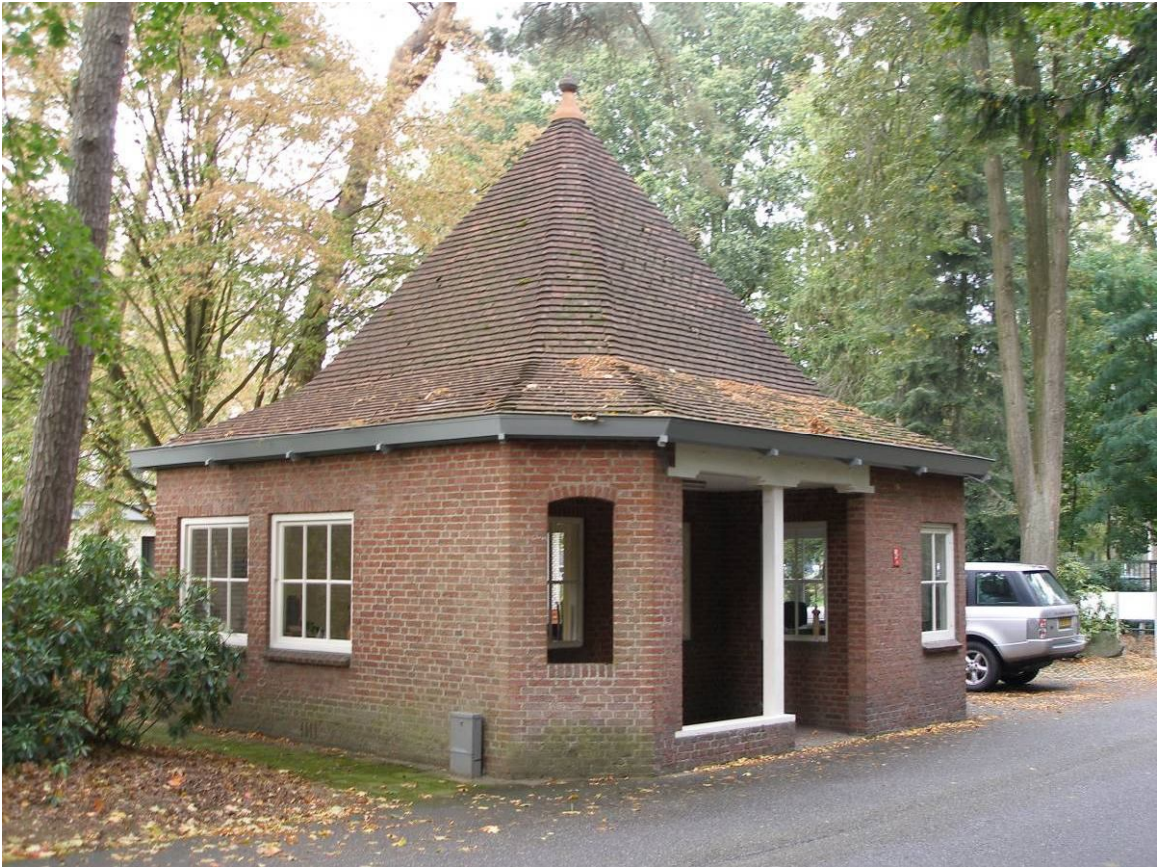
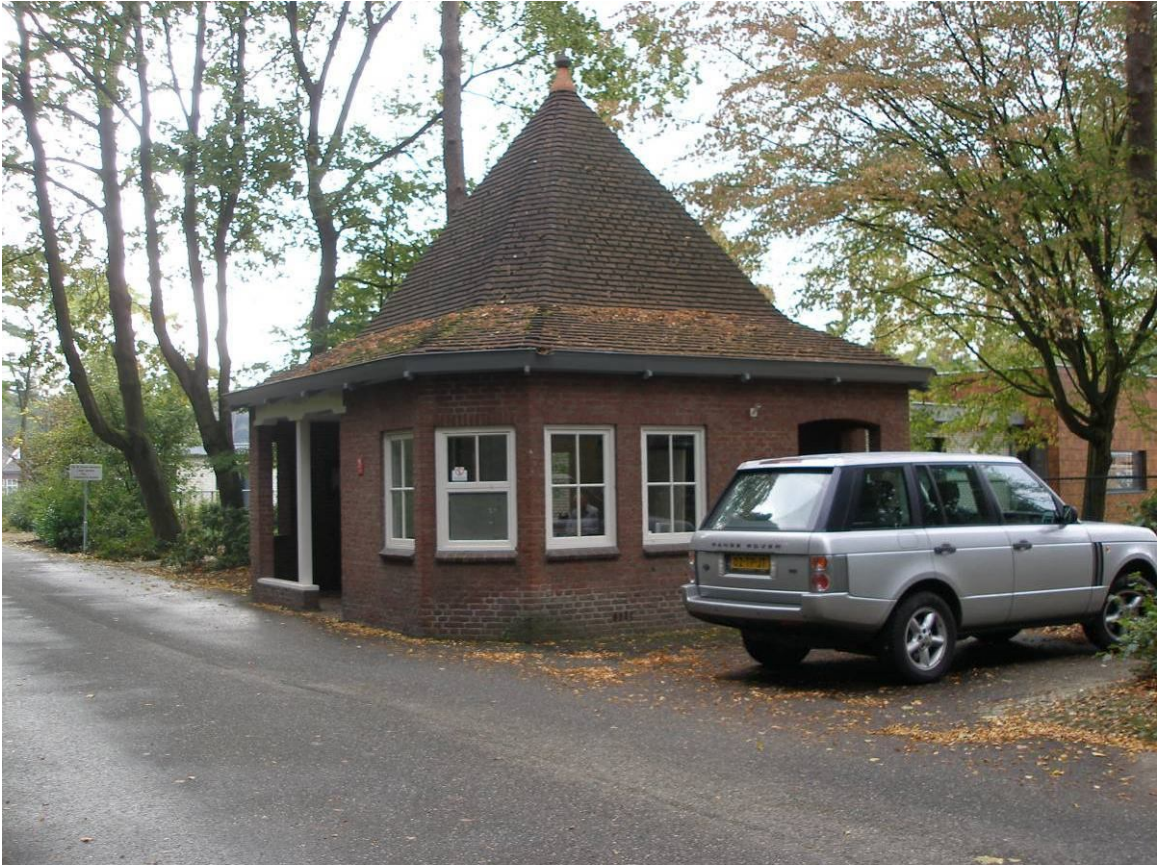
Foto's

Het object bestaat uit één bouwvolume op een vrijwel vierkante plattegrond met afgeschuinde hoeken. De bouwmassa bestaat uit één bouwlaag, gedekt met een ingesnoerd, achzijdig tentdak. Het gebouw heeft een open karakter.

Het ingesnoerde, achzijdige tentdak van de bouwmassa is gedekt met bruine leipannen en voorzien van een uitkragende houten bakgoot op consoles. De nok van het tentdak wordt bekroond door een keramische nokpiron.

Het pand is opgetrokken in bruinrode baksteen, gemetseld in een windverband en platvol gevoegd.

De asymmetrische voorgevel bestaat aan de linkerkant uit een loggia, die in het midden van de gevelopening is voorzien van een houten kolom die de sierlijke houten architraaf ondersteunt.

Links naast de toegang tot de loggia is in de afgeschuinde hoek is een segmentboogvormige gevelopening aanwezig. Aan de rechterkant van de loggia is in de voorgevel is een raamopening met een houten raam voorzien van een vier-ruits roede-verdeling aangebracht. In de afgeschuinde hoek aan de rechterkant bevindt zich eenzelfde raamopening. Hiervan is echter het onderste deel uitgevoerd als een schuifraam, zonder roede-verdeling. Alle raamopeningen zijn voorzien van gemetselde rollagen en gemetselde onderdorpels.

In de rechter zijgevel bevinden zich twee ramen die identiek zijn aan het raam in de voorgevel. Helemaal rechts in de gevel rechterkant bevindt zich een portaal met segmentboogvormige opening in de gevel die de toegangsdeur tot de portiersloge bevat.

In de linker zijgevel zijn twee grotere ramen aanwezig met een zes-ruits roede-verdeling. De raamopeningen hebben een gemetselde rollaag en onderdorpel.
