**Kerngegevens gemeentelijk monument:**

Monumentnummer	: GM081
Naam monument	: Pand 'Peeters'
Adres	: Kasteelstraat 9
Postcode en plaats	: 6085 BH Horn
Kadastrale aanduiding	: HOR02 sectie D nr(s) 2105
Coördinaten	: x: 194395 y: 357925
Bouwstijl	: Traditionele, negentiende-eeuwse bouwstijl
Kerndatering	: 1861
Oorspronkelijke functie	: woonhuis en boerderij
Huidige functie	: woonhuis met bedrijfsgedeelte
Architect	: onbekend

Voormalige boerderij met woongedeelte in een traditionele, negentiende-eeuwse bouwstijl.

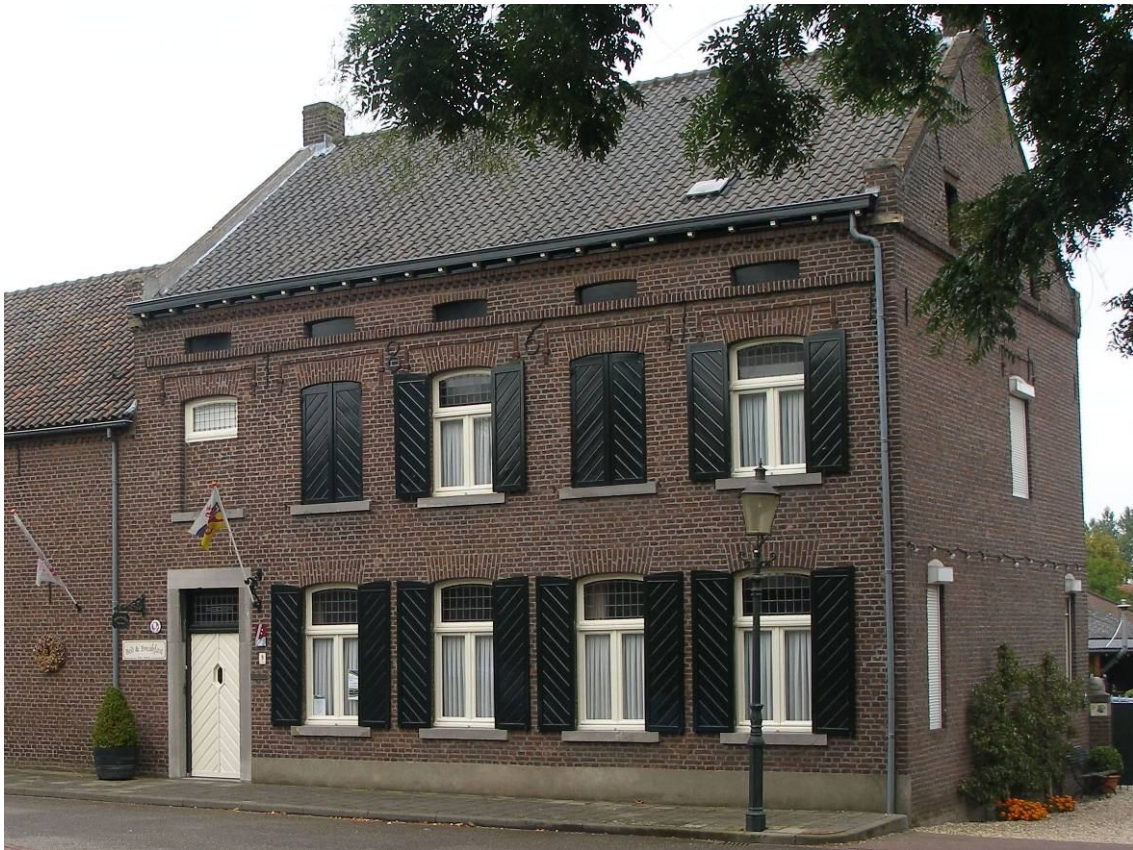
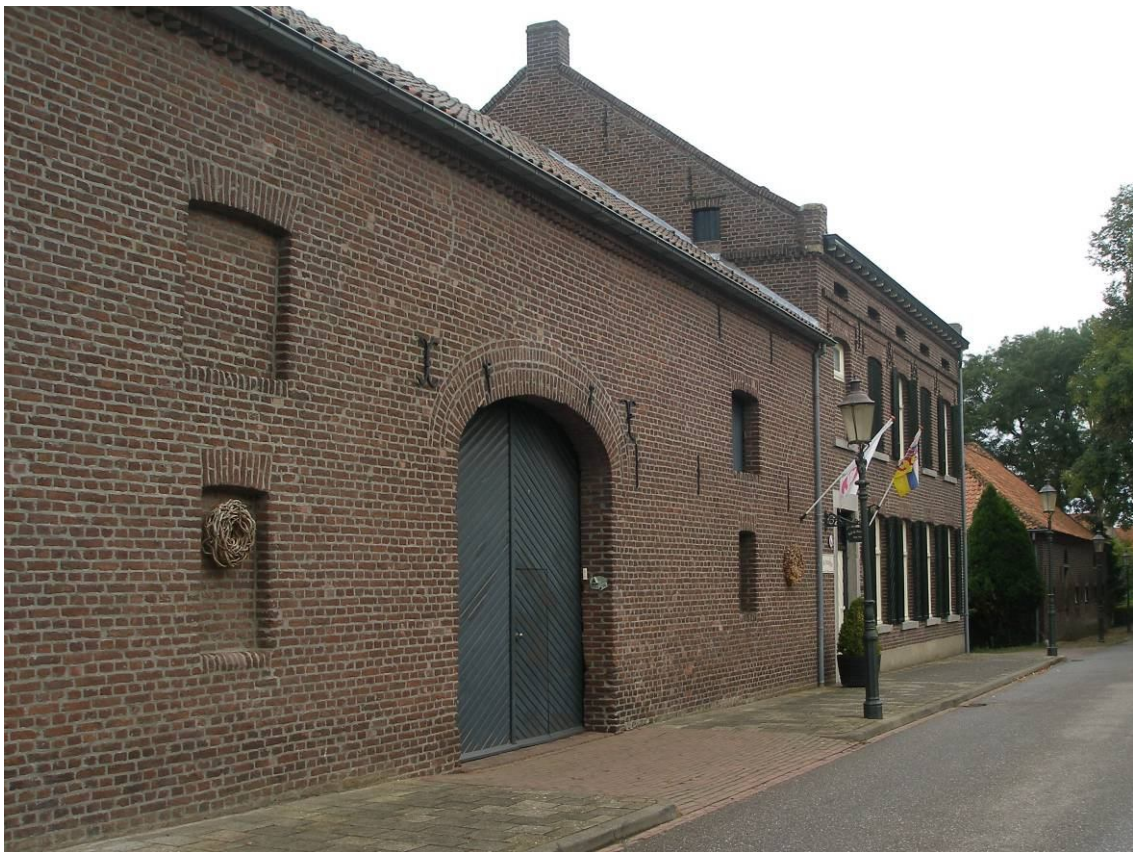
## Foto's

De voorgevel van het woonhuis bestaat uit vijf venster- of gevelassen. De gevel heeft een gepleisterde plint. Aan de bovenzijde van de gevel bevindt zich gemetselde rollaag met daarboven een mezzanino. Onder de dakrand is een overhoekse muizentand aangebracht. Boven de ramen van de tweede bouwlaag zijn smeedijzeren sierankers met het jaartal 1861 aanwezig.

Op de begane grond is in de meest linkse gevelas de hoofdtoegang van het woonhuis met de voordeur aangebracht, die is voorzien van een hardstenen omlijsting. De gesloten houten voordeur heeft diagonaal geplaatste planken en een klein raampje. Boven de voordeur is een bovenlicht met decoratief glas-in-lood aanwezig.

Daarnaast zijn op de begane grond vier raamopeningen aangebracht. Deze ramen zijn voorzien van segmentboogvormige, geprofileerde houten T-ramen. In het bovenlicht is glas-in-lood aangebracht. De raamopeningen hebben een gemetselde strek met segmentboogvormige onderzijde en een hardstenen onderdorpel. De ramen zijn voorzien van raamluiken met diagonaal geplaatste planken.

Op de eerste verdieping had de gevel oorspronkelijk vijf raamopeningen. Van het meest linkse raam boven de voordeur is het onderste deel dichtgemetseld; alleen het segmentboogvormig bovenlicht met glas-in-lood is hier gehandhaafd. De overige vier raamopeningen op de verdieping zijn iets minder hoog, maar voor wat betreft indeling en detaillering voor de rest identiek aan de ramen op de begane grond. Boven de gemetselde strek zijn de raamopeningen op de verdieping nog voorzien van een bakstenen sierlijstje. In het mezzanino, op zolderniveau, zijn vijf horizontale raamopeningen aanwezig die zijn voorzien van een gemetselde strek. De raamopeningen zijn dichtgezet door middel van houten panelen.

De straatgevel van het bedrijfsgedeelte wordt aan de bovenzijde beëindigd door een overhoekse muizentand. Er bevinden zich verschillende smeedijzeren muurankers op de gevel.

Centraal in de gevel bevindt zich een korfboogvormige poortdoorgang met dubbele deuren van hout. De poortdoorgang is voorzien van een dubbele gemetselde boog.

Links en rechts van de poort zijn zowel op de begane grond als op de verdieping gevelopeningen aangebracht. Deze gevelopeningen zijn aan de bovenzijde voorzien van een segmentboogvormige gemetselde strek en aan de onderzijde van een rollaag. De twee gevelopeningen aan de rechtzijde van de poort zijn dichtgemetseld. De gevelopeningen links van de poort bevatten houten luiken.

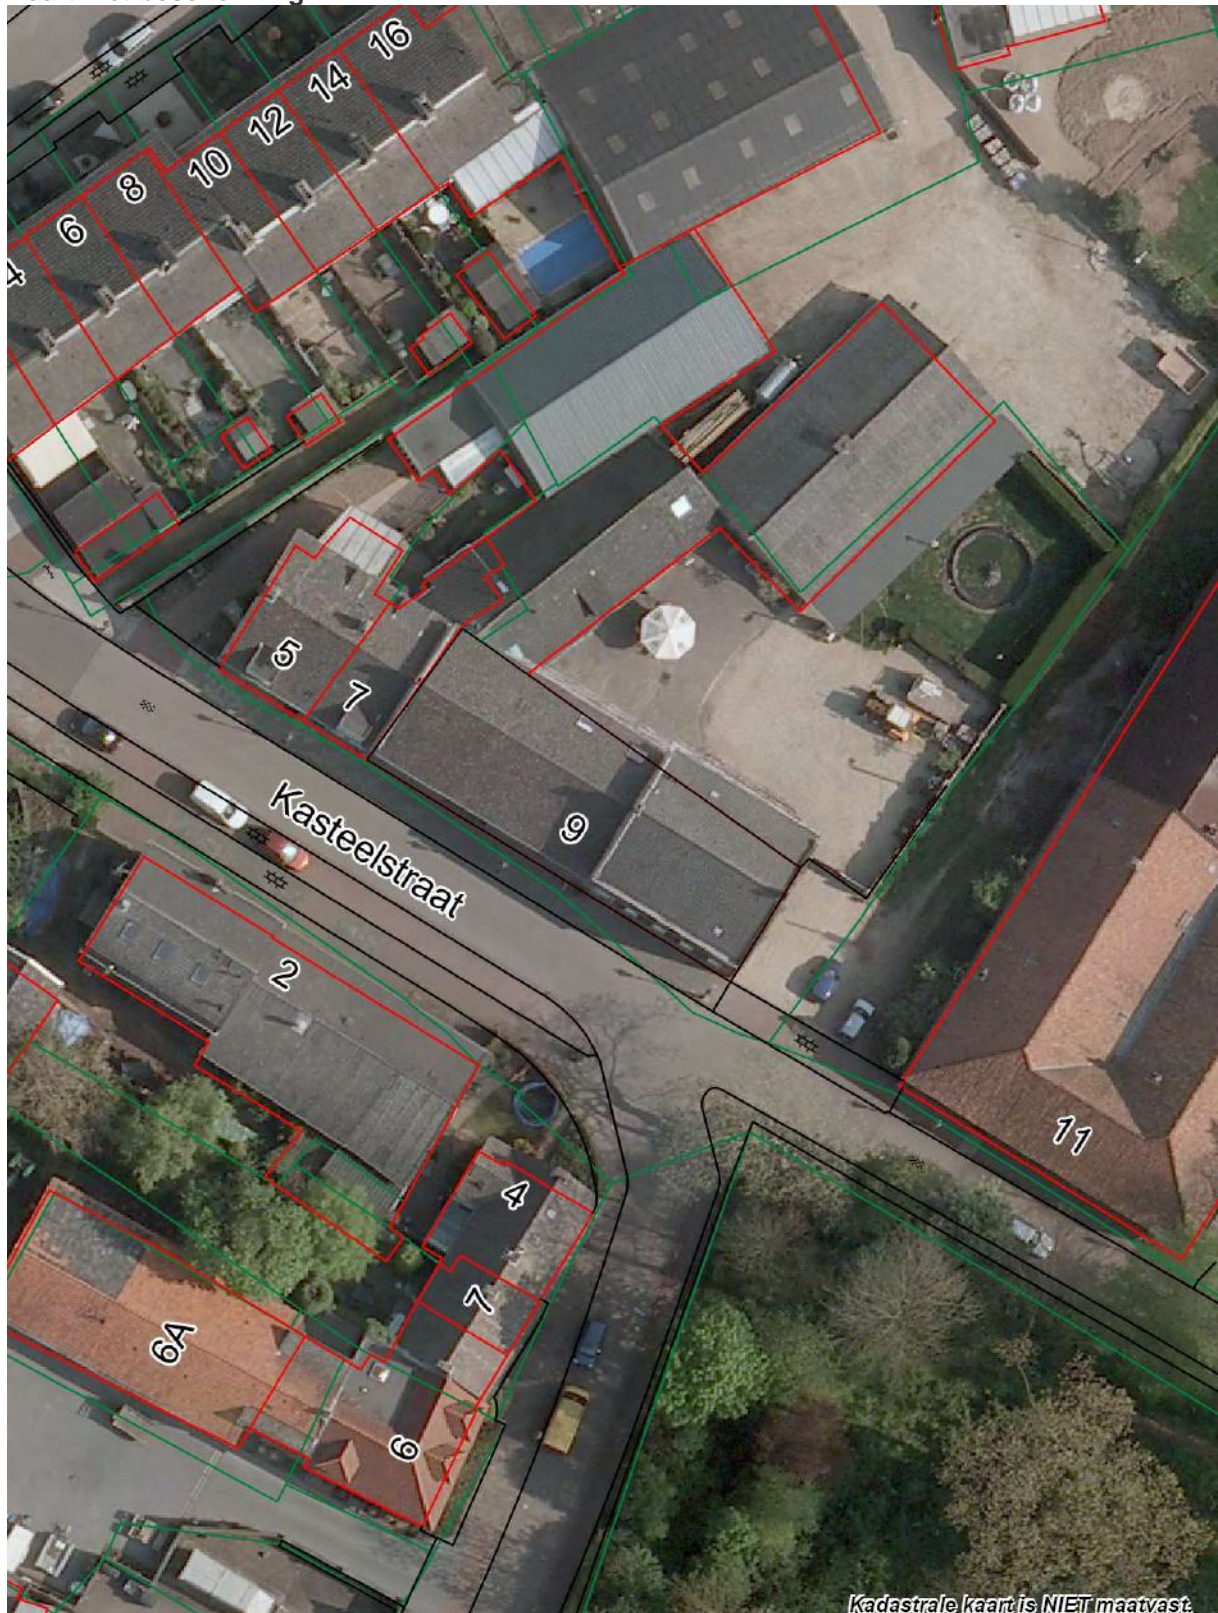
Kaart met bescherming

Het exterieur van de op de bijgevoegde kaart aangegeven bouwmassa's.
