Kerngegevens gemeentelijk monument:

Monumentnummer	: GM084
Naam monument	: Pand 'Delhoofen'
Adres	: Kerkstraat 2
Postcode en plaats	: 6085 AX Horn
Kadastrale aanduiding	: HOR02 sectie D nr(s) 1534
Coördinaten	: x: 194336 y: 357738
Bouwstijl	: Traditionalisme
Kerndatering	: 1926
Oorspronkelijke functie	: pastorie
Huidige functie	: woonhuis
Architect	: onbekend

Vrijstaand pand in een decoratieve baksteenarchitectuur voorzien van een erker met balkon in het rechterdeel van de voorgevel.

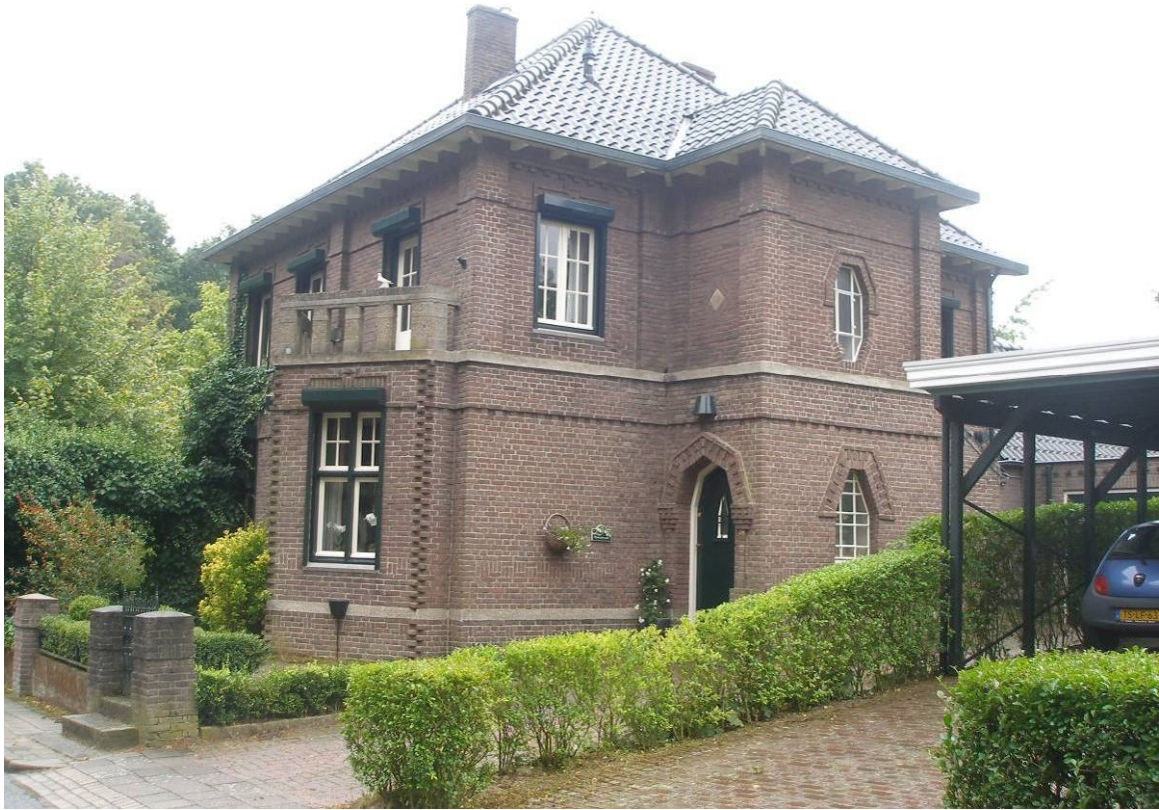
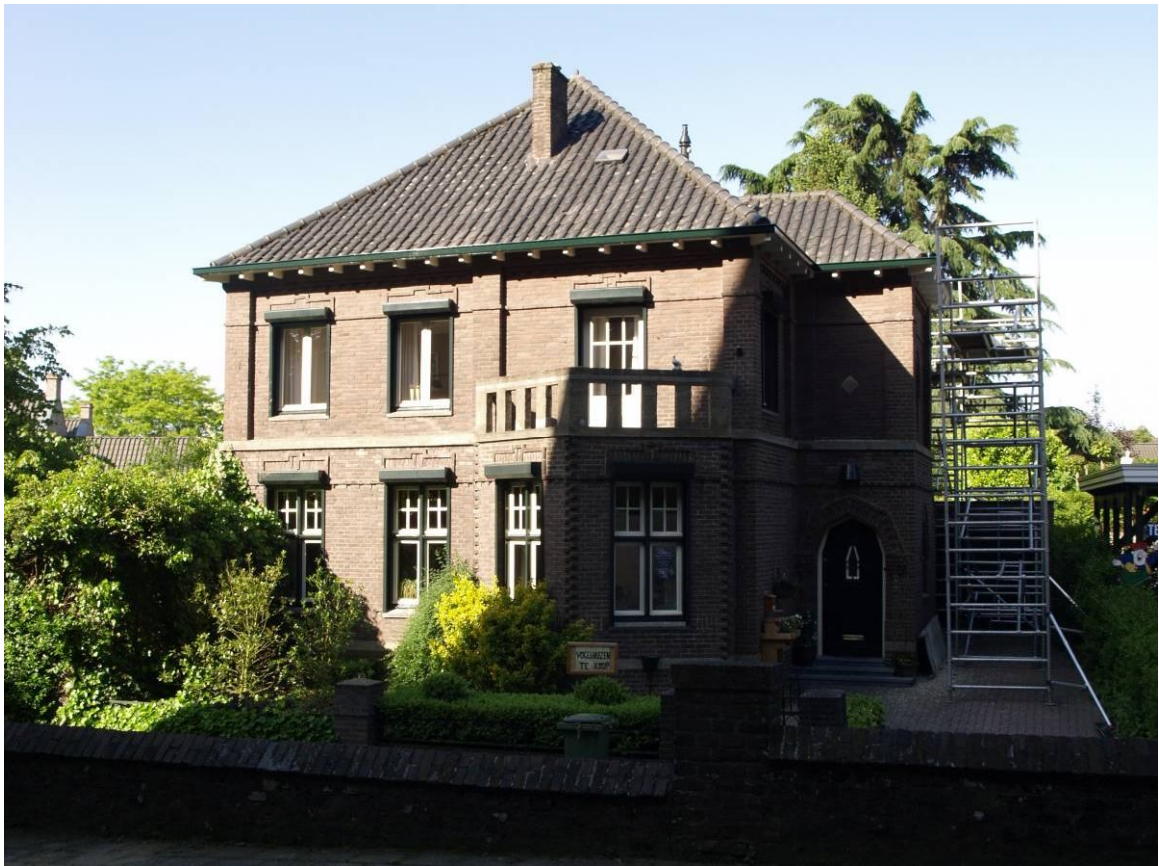
Foto's

Het object bestaat uit een hoofdbouwmassa met een aanbouw aan de rechter achterzijde en een uitbouw aan de rechter zijgevel. Aan de voorzijde is een driekantige erker aanwezig.

De asymmetrische voorgevel bestaat uit drie venster- of gevelassen. In de rechter gevel-as is op de begane grond een driehoekige erker aangebracht, waarop een balkon met opgewerkte gemetselde balustrade aanwezig is, die is voorzien van pleisterwerk. De erker is op de hoeken voorzien van decoratief metselwerk. In de erker is aan elke zijde een raam aangebracht. Deze ramen bestaan uit een houten T-raam met een middenstijl tussen de raamvleugels en beide bovenlichten. De bovenlichten zijn voorzien van een 4-ruits roedeverdeling.

In dit geveldeel is de toegang met gesloten oorspronkelijke houten voordeur aangebracht. De voordeur, het kozijn en de ontlastingsconstructie heeft aan de bovenzijde een opmerkelijke vijfzijdige vorm. Het raampje in de deur heeft aan de bovenzijde een zelfde vormgeving en is tevens voorzien van siersmeedwerk.

De voordeur heeft een rijk uitgevoerde gemetselde omlijsting, met een rollaag, uitgemetselde koppen, een sierband en gemetselde consoles. De toegang is te bereiken via een stenen trap. In de blinde gevel boven de voordeur is een natuurstenen gevelsteen aangebracht waarop het jaartal 1926 is aangegeven.
