Kerngegevens gemeentelijk monument:

Monumentnummer	: GM088
Naam monument	: n.v.t.
Adres	: Jacobusstraat 2
Postcode en plaats	: 6013 KK Hunsel
Kadastrale aanduiding	: HSL00 sectie B nr(s) 2771
Coördinaten	: x: 184747 y: 355622
Bouwstijl	: Traditionele bouwstijl
Kerndatering	: 1896
Oorspronkelijke functie	: woonhuis
Huidige functie	: woonhuis
Architect	: onbekend

Woonhuis uit 1896 dat deel uitmaakt van de historische bebouwingsstructuur van de dorpskern Hunsel.

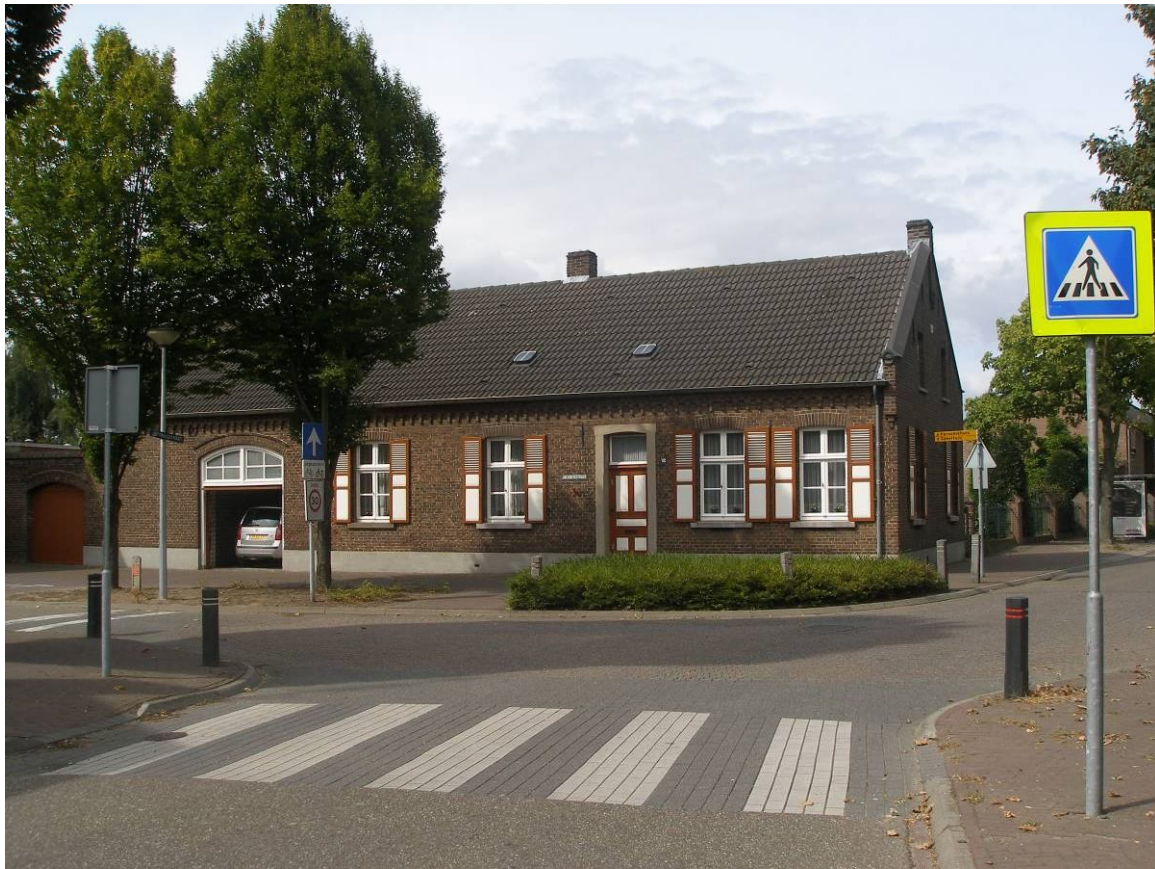
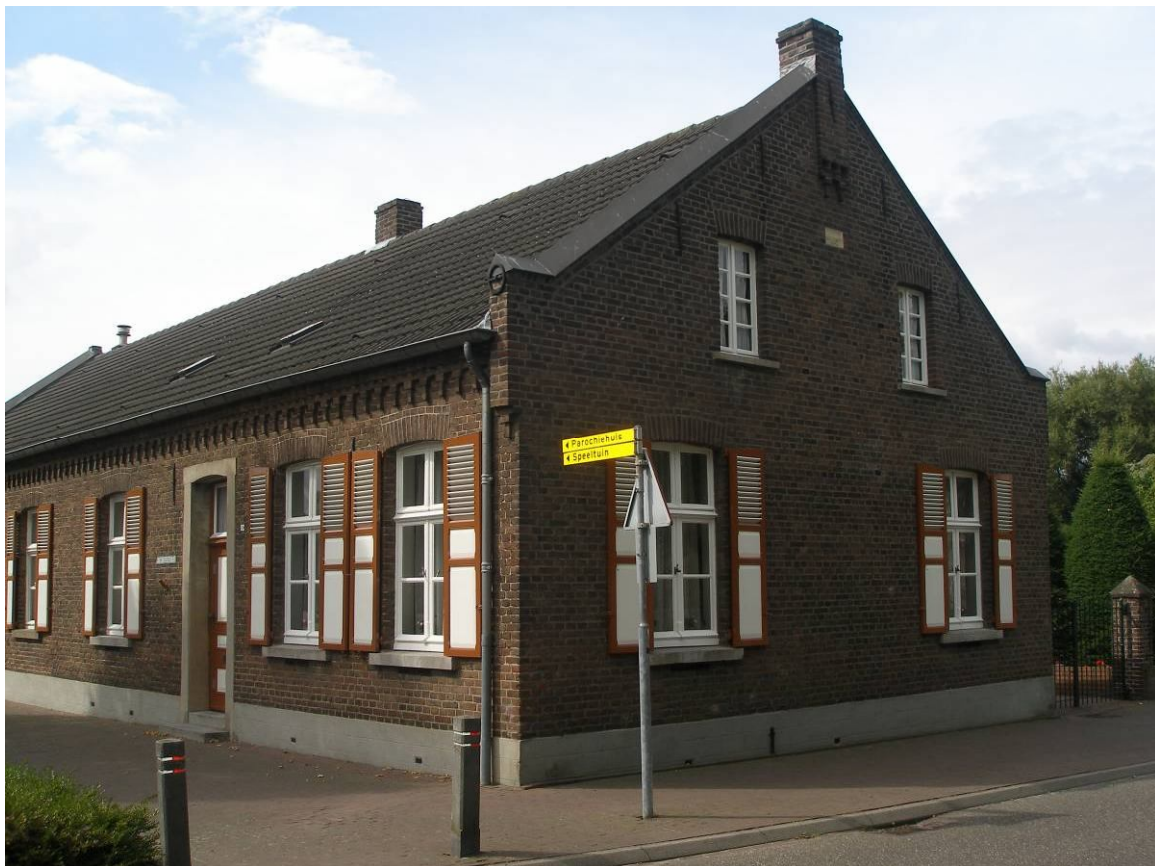
Foto's

De asymmetrische voorgevel bestaat uit vijf gevelassen en een poort aan de linkerzijde. De gevel heeft een gepleisterde plint voorzien van een blokmotief en wordt aan de bovenzijde beëindigd door een decoratieve gemetselde sierlijst. De gevel is voorzien van smeedijzeren muurankers.

Op de begane grond heeft de gevel vier raamopeningen met segmentboogvormige houten T-ramen voorzien van een roede-verdeling en een tweedelig bovenlicht. Boven de ramen is een gemetselde segmentboog aangebracht. Aan de onderzijde van de ramen is een hardstenen onderdorpel aanwezig. De ramen zijn voorzien van houten raamluiken.

De toegang met geprofileerde houten voordeur met bovenlicht is geplaatst in de derde gevelas van rechts. De toegang ligt iets terug ten opzichte van de gevel en is voorzien van een gepleisterde omlijsting. Aan de linkerzijde is in de gevel een segmentboogvormige poortopening aanwezig. Deze poortopening is voorzien van een (garage) kantelpoort met hierboven een tweedelig houten bovenlicht met roede-verdeling.

De gevel heeft een gepleisterde plint in een blokmotief en wordt aan de bovenzijde beëindigd door een tuitgevel met ezelsrug. De ezelsrug van de tuitgevel is afgedekt met zink. De gevel is voorzien van muurankers en een gevelsteen met het opschrift "L. Geelen en echtgenote, 1896". Op de begane grond heeft de gevel twee ramen die identiek zijn aan de ramen in de voorgevel.

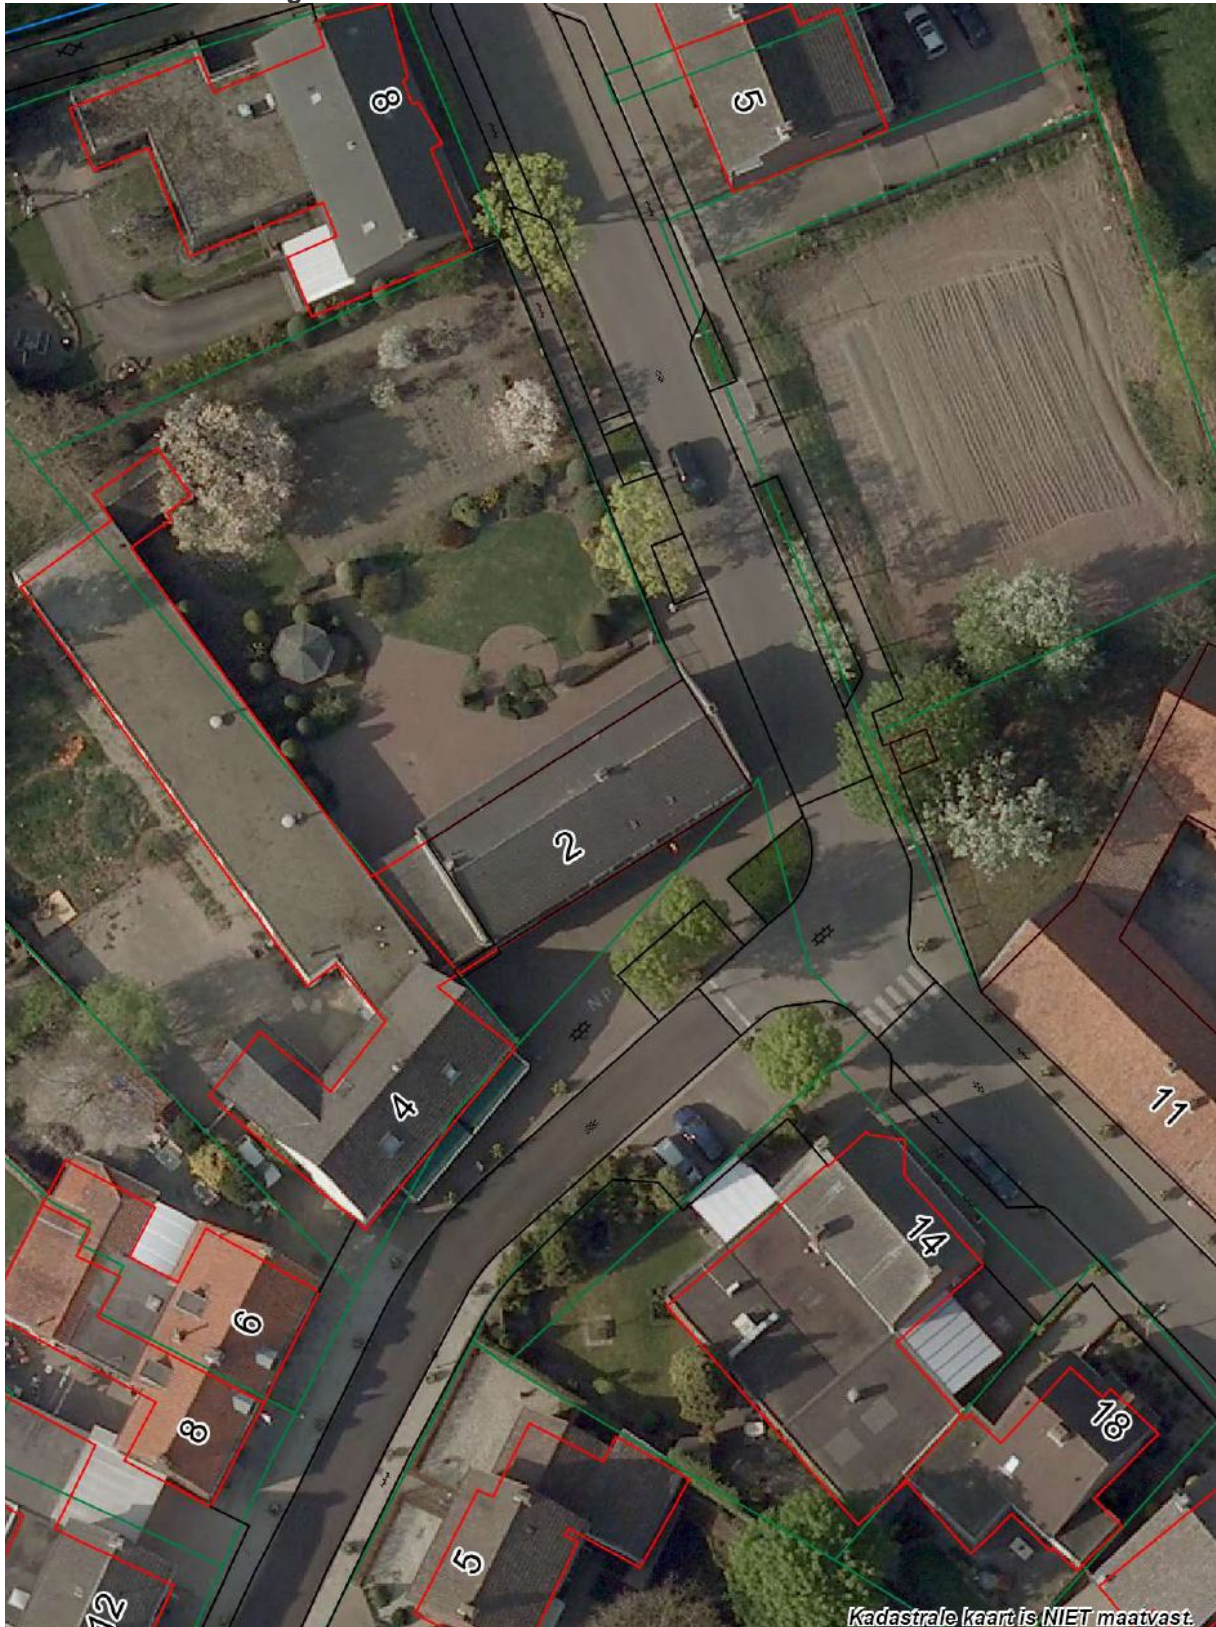
Kaart met bescherming

Het exterieur van de op de bijgevoegde kaart aangegeven (hoofd)bouwmassa en de voormalige tuinmuur links van de hoofdbouwmassa.
