Kerngegevens gemeentelijk monument:

Monumentnummer	: GM101
Naam monument	: n.v.t.
Adres	: Grathemerweg 29
Postcode en plaats	: 6037 RN Kelpen-Oler
Kadastrale aanduiding	: HHS00 sectie T nr(s) 176
Coördinaten	: x: 185655 y: 359224
Bouwstijl	: Traditionalisme
Kerndatering	: circa 1938
Oorspronkelijke functie	: woonhuis
Huidige functie	: woonhuis
Architect	: onbekend

Vrijstaand woonhuis met vooruitspringend rechterdeel in de voorgevel.

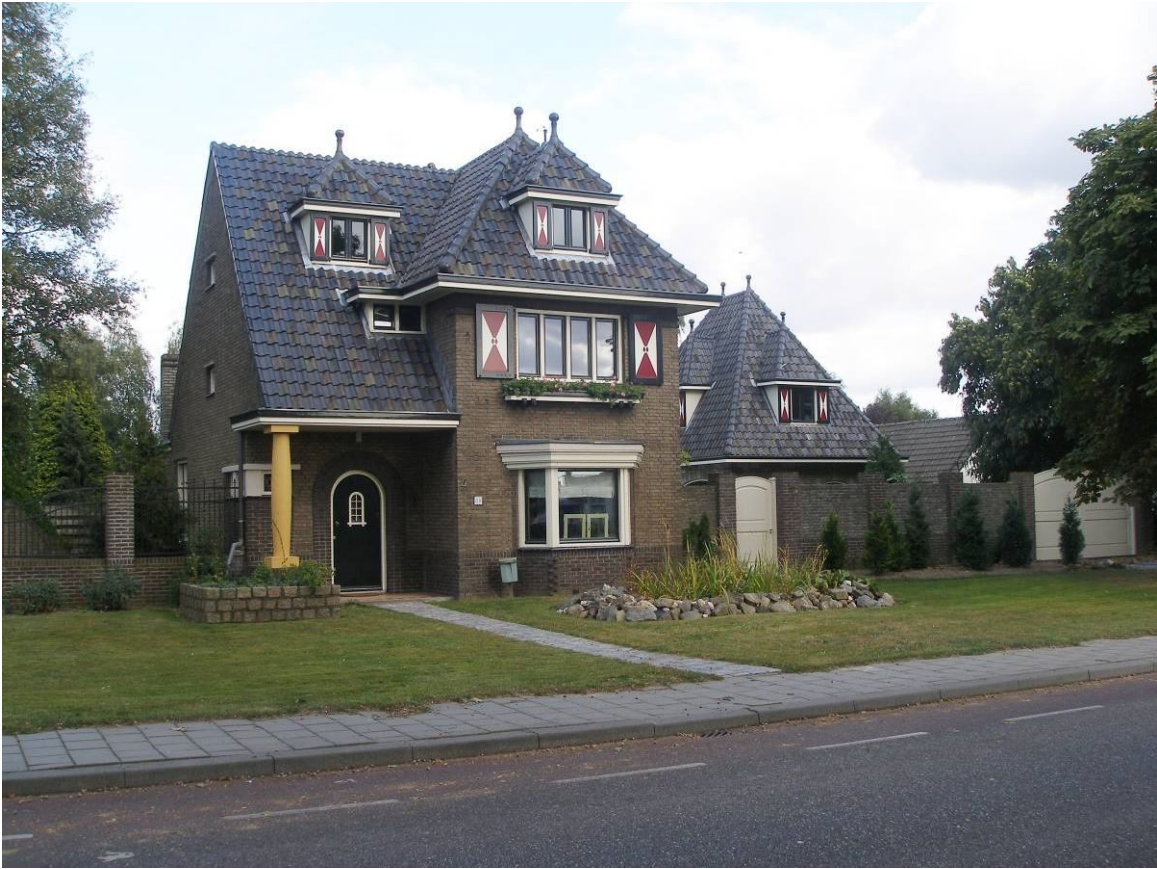
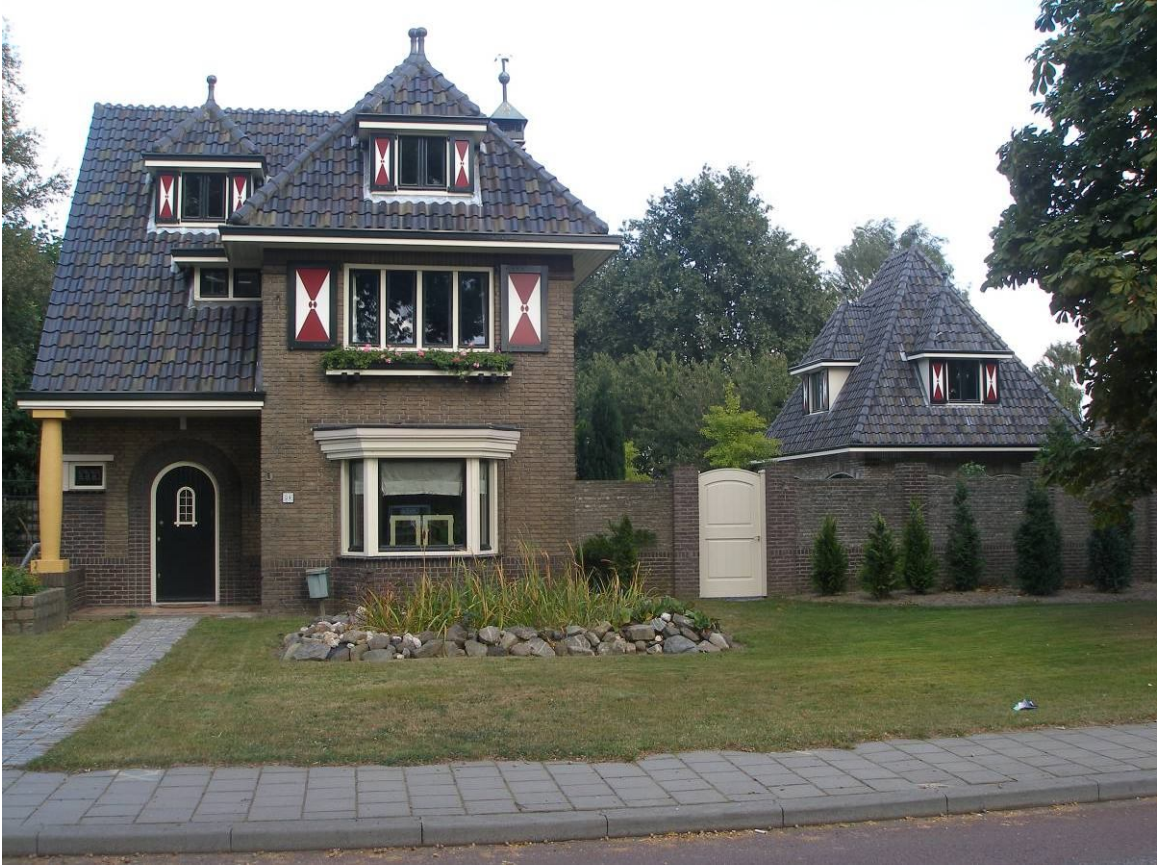
Foto's

De asymmetrische voorgevel is opgebouwd uit een linker geveldeel en een vooruitspringend rechter geveldeel. De gevel heeft een gemetselde plint en wordt aan de bovenzijde beëindigd door een eenvoudige gemetselde daklijst. In het linker geveldeel is op de begane grond de toegang aanwezig, die is gelegen onder het dakoverstek, dat aan de linkerzijde wordt gedragen door een kolom en aan de andere zijde is opgelegd in de muur van het rechter geveldeel. De rondboogvormige gesloten houten voordeur is voorzien van een klein raampje met roedeverdeling en glas-in-lood. De voordeur heeft een gemetselde omlijsting. Onder het dakoverstek zijn gepolychromeerde tegels aanwezig. Naast de toegang bevindt zich een rechthoekig houten glas-in-loodvenster dat, ter plaatste van de linker zijgevel, de hoek omgaat. In het rechter geveldeel bevindt zich op de begane grond een driezijdige erker met een driedelig samengesteld houten raam. De platafgedekte erker wordt aan de bovenzijde beëindigd door een zware (waarschijnlijk later aangebrachte) geprofileerde kroonlijst. Op de verdieping bevindt zich een vensteropening met een vierdelig samengesteld houten raam voorzien van houten raamluiken. Aan de onderzijde van het venster is een houten bloembak aanwezig.

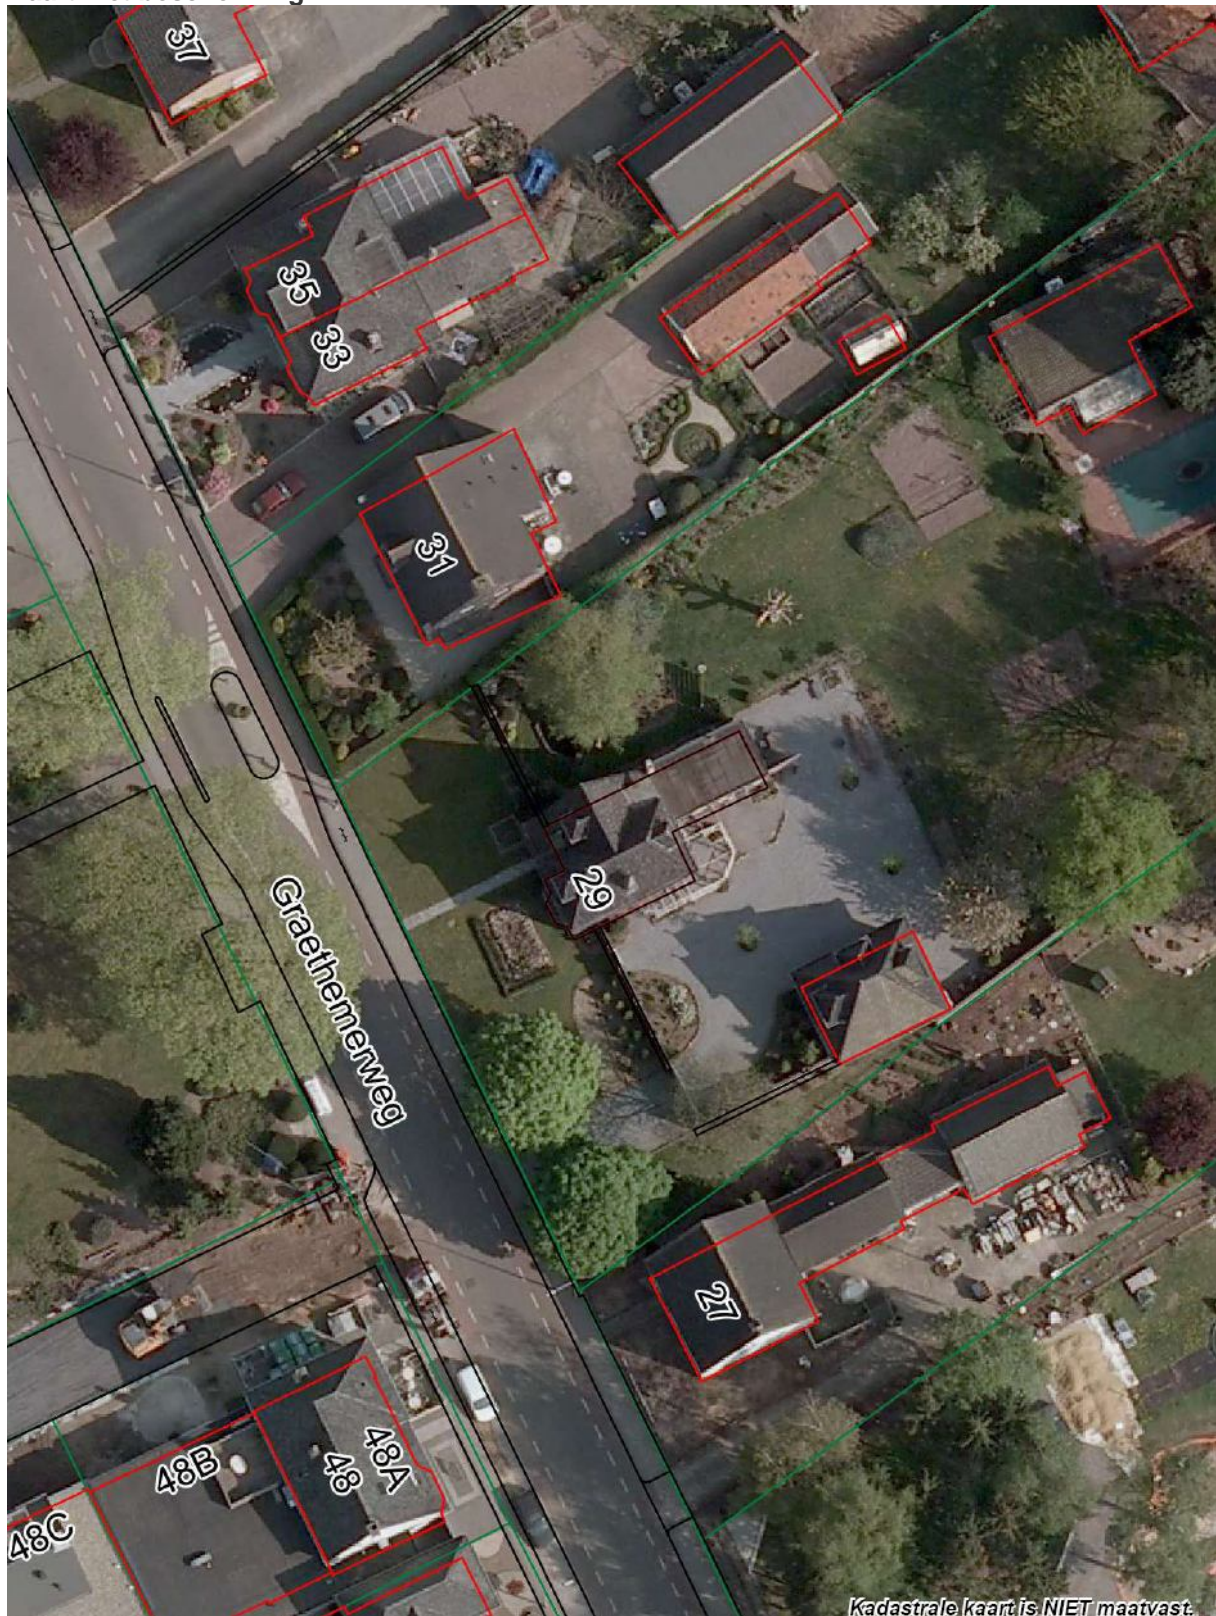
Kaart met bescherming

Het exterieur van de op de bijgevoegde kaart aangegeven bouwmassa
