Kerngegevens gemeentelijk monument:

Monumentnummer	: GM107
Naam monument	: n.v.t.
Adres	: Kruisstraat 2
Postcode en plaats	: 6086 AR Neer
Kadastrale aanduiding	: NEE00 sectie L nr(s) 1090
Coördinaten	: x: 196429 y: 363254
Bouwstijl	: Traditionele, negentiende-eeuwse bouwstijl
Kerndatering	: XIX d
Oorspronkelijke functie	: woonhuis
Huidige functie	: woonhuis
Architect	: onbekend

Vrijstaand woonhuis van twee bouwlagen met voorgevel met decoratief siermetselwerk.

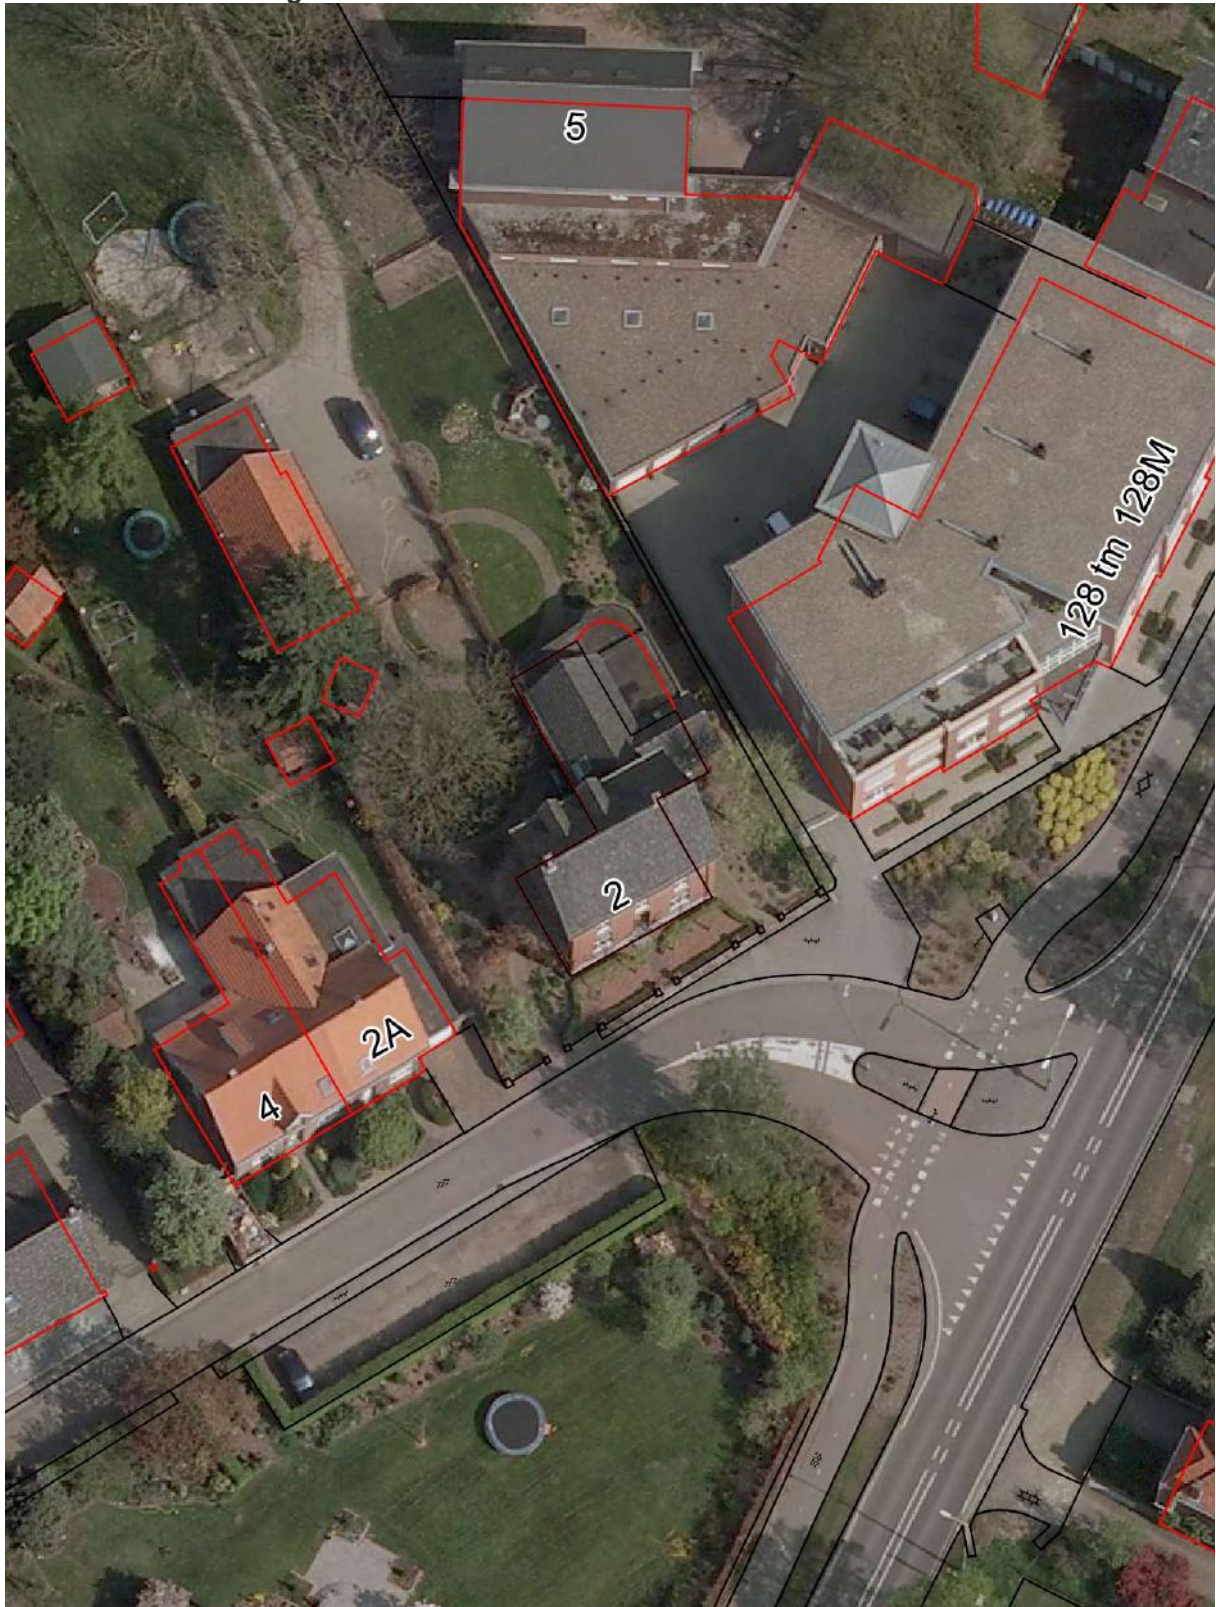
Kaart met bescherming

Het exterieur van de op de bijgevoegde kaart aangegeven bouwmassa's
