Kerngegevens gemeentelijk monument:

Monumentnummer	: GM115
Naam monument	: n.v.t.
Adres	: Kerkstraat 11
Postcode en plaats	: 6083 AD Nunhem
Kadastrale aanduiding	: NHM00 sectie B nr(s) 521
Coördinaten	: x: 195251 y: 361039
Bouwstijl	: Traditionalisme
Kerndatering	: 1930
Oorspronkelijke functie	: raadhuis
Huidige functie	: woonhuis
Architect	: onbekend, verbouwing 1938 door architect M.A. Geelen, Neer

Voormalig raadhuis van de gemeente Nunhem uit de jaren dertig van de vorige eeuw in traditionalistische bouwstijl.

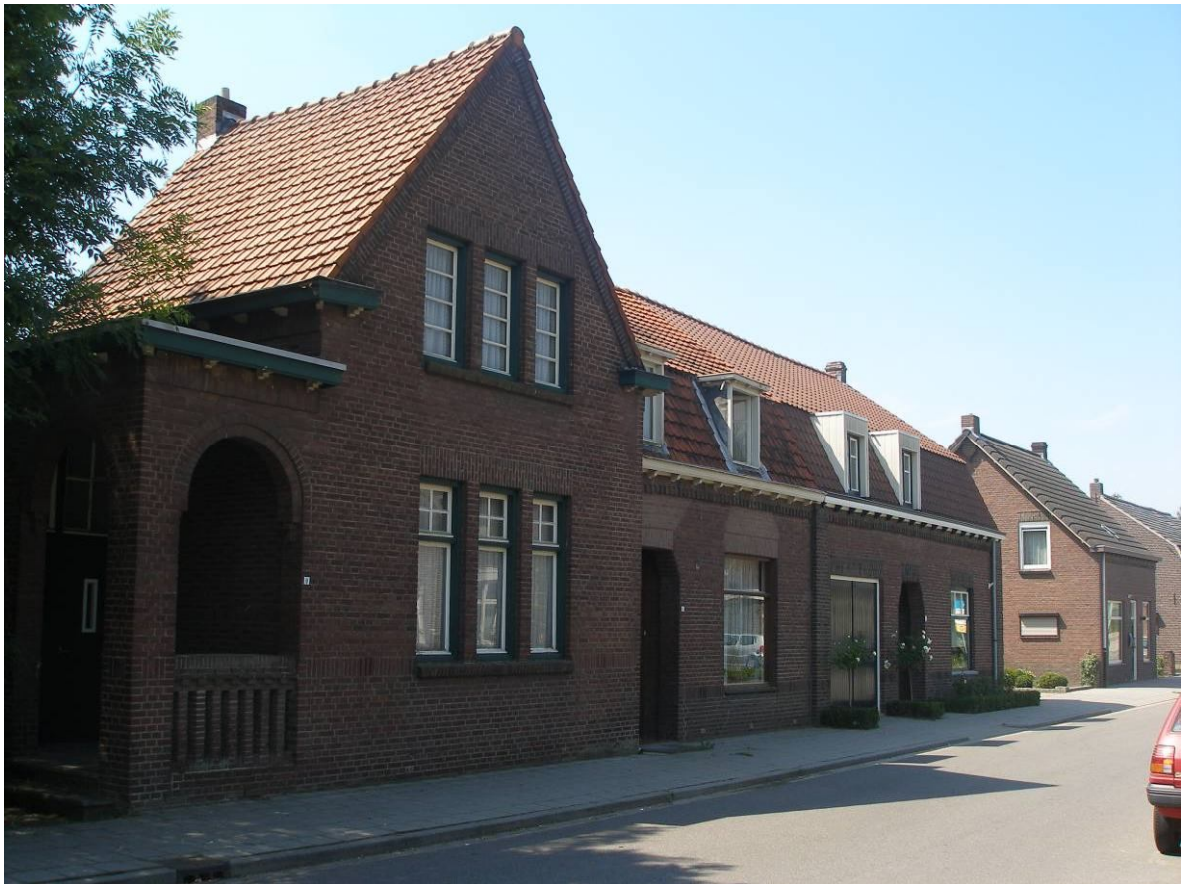
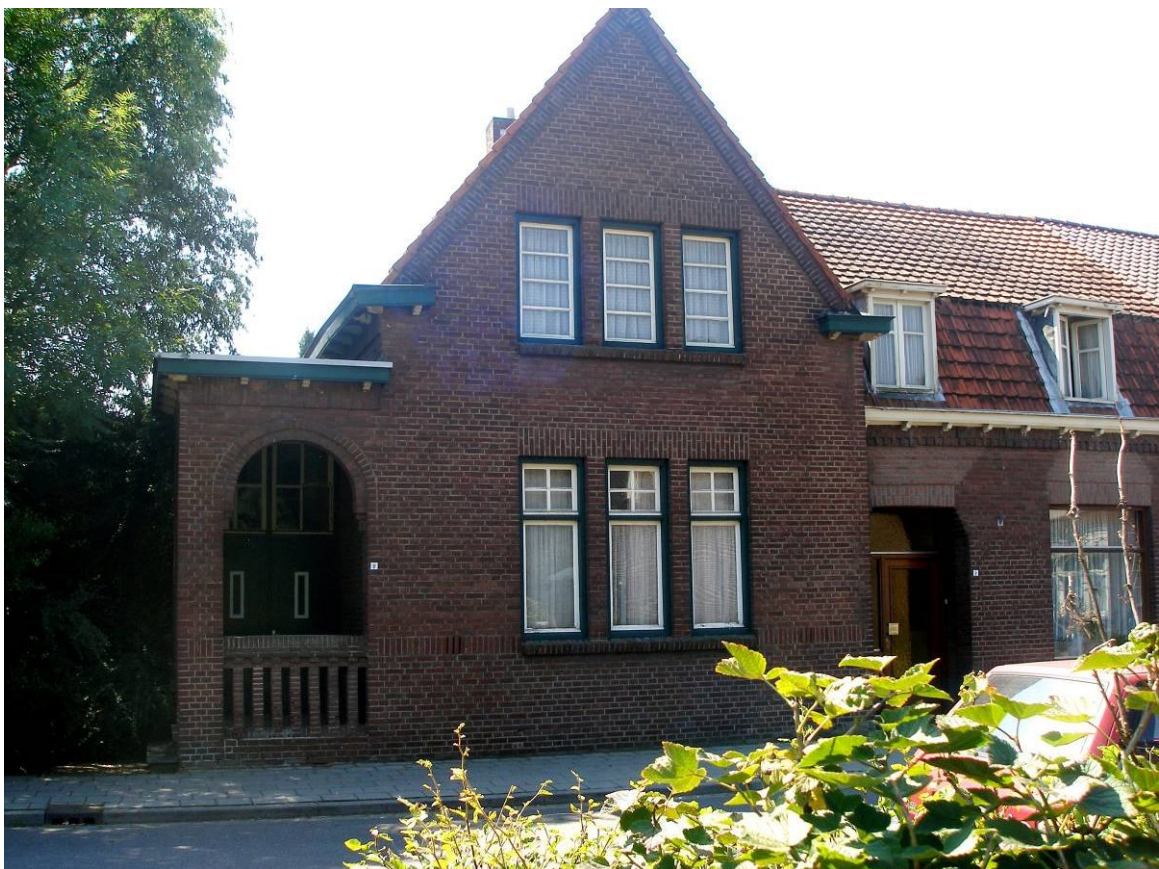
Foto's

Het pand is opgetrokken in bruinrode baksteen, gemetseld in kruisverband en platvol gevoegd.

De voorgevel wordt aan de bovenzijde beëindigd door een licht uitkragende gemetselde sierband en is voorzien van een doorlopende rollaag ter plaatse van de onderdorpels van de raamopeningen op de begane grond.

In voorgevel van de hoofdbouwmassa zijn zowel op de begane grond als op het niveau van de verdieping drie raamopeningen aanwezig die middels een gemetselde rollaag en onderdorpel zijn gekoppeld. De raamopeningen op de begane grond hebben houten ramen met bovenlichten die zijn voorzien van een vier-ruits roedeverdeling. De ramen op de verdieping hebben een horizontale, vier-ruits roedeverdeling.

De entree van het voormalige gemeentehuis is gelegen in de aanbouw aan de linkerzijde. Het portaal voor de entree is zowel in de voorgevel als in de linkerzijgevel voorzien van een rondboogvormige opening, met decoratief metselwerk. De opening is aan de voorzijde dichtgezet met een opengewerkte gemetselde balustrade. De toegang tot het portaal met toegangsdeur is gelegen in de linkerzijgevel. De toegang bestaat uit een dubbele houten voordeur met hierboven een acht-ruits bovenlicht. In beide toegangsdeuren is een smal raampje aangebracht.

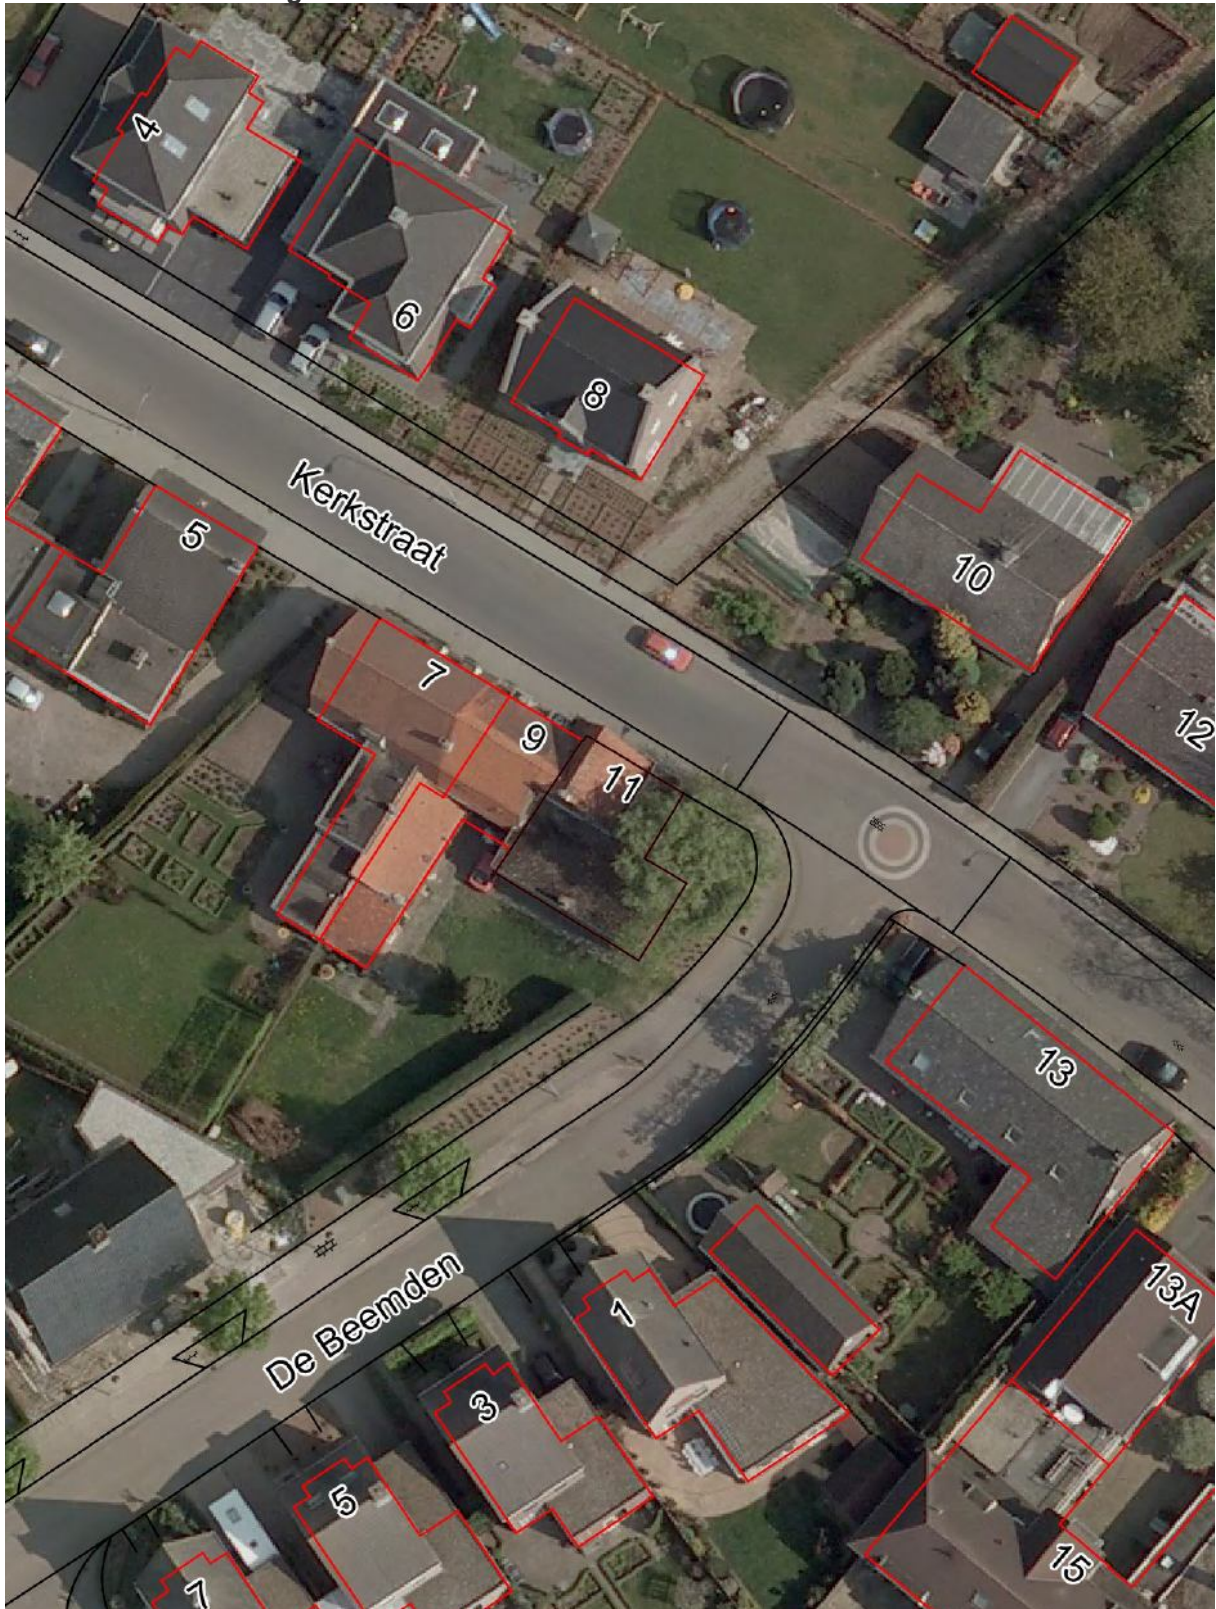
Kaart met bescherming

Het exterieur van de op de bijgevoegde kaart aangegeven bouwmassa's.
