Kerngegevens gemeentelijk monument:

Monumentnummer	: GM122
Naam monument	: n.v.t.
Adres	: Groenstraat 3
Postcode en plaats	: 6088 CW Roggel
Kadastrale aanduiding	: RGL00 sectie G nr(s) 1263
Coördinaten	: x: 192358 y: 363714
Bouwstijl	: Traditionalisme
Kerndatering	: circa 1930
Oorspronkelijke functie	: woonhuis
Huidige functie	: woonhuis
Architect	: onbekend

Vrijstaand woonhuis met uitbouw voorzien van een dakterras in een decoratieve baksteenarchitectuur.

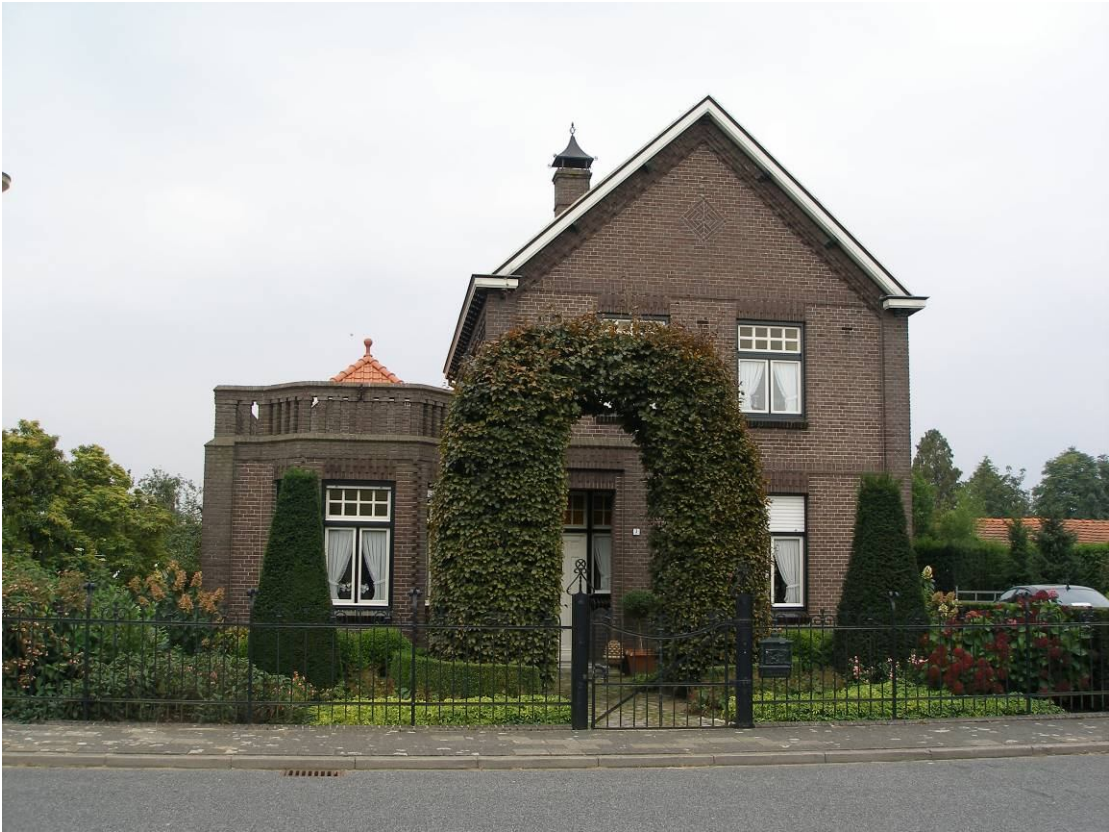
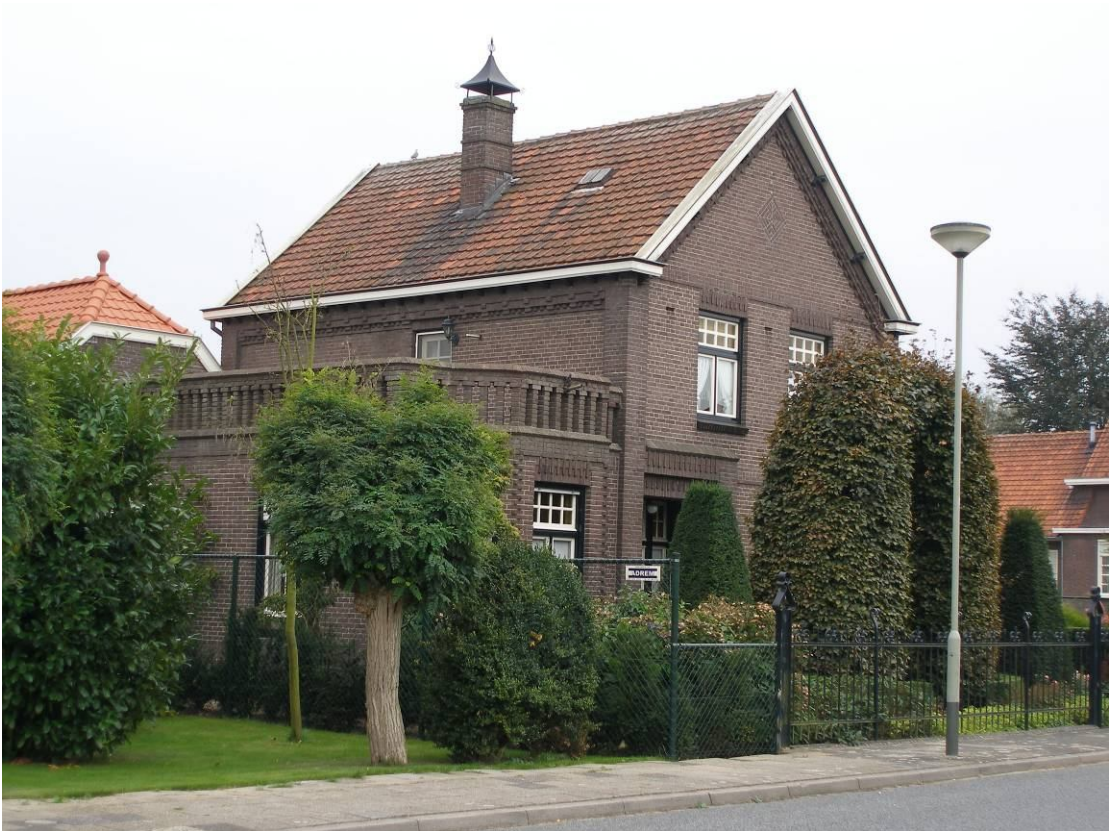
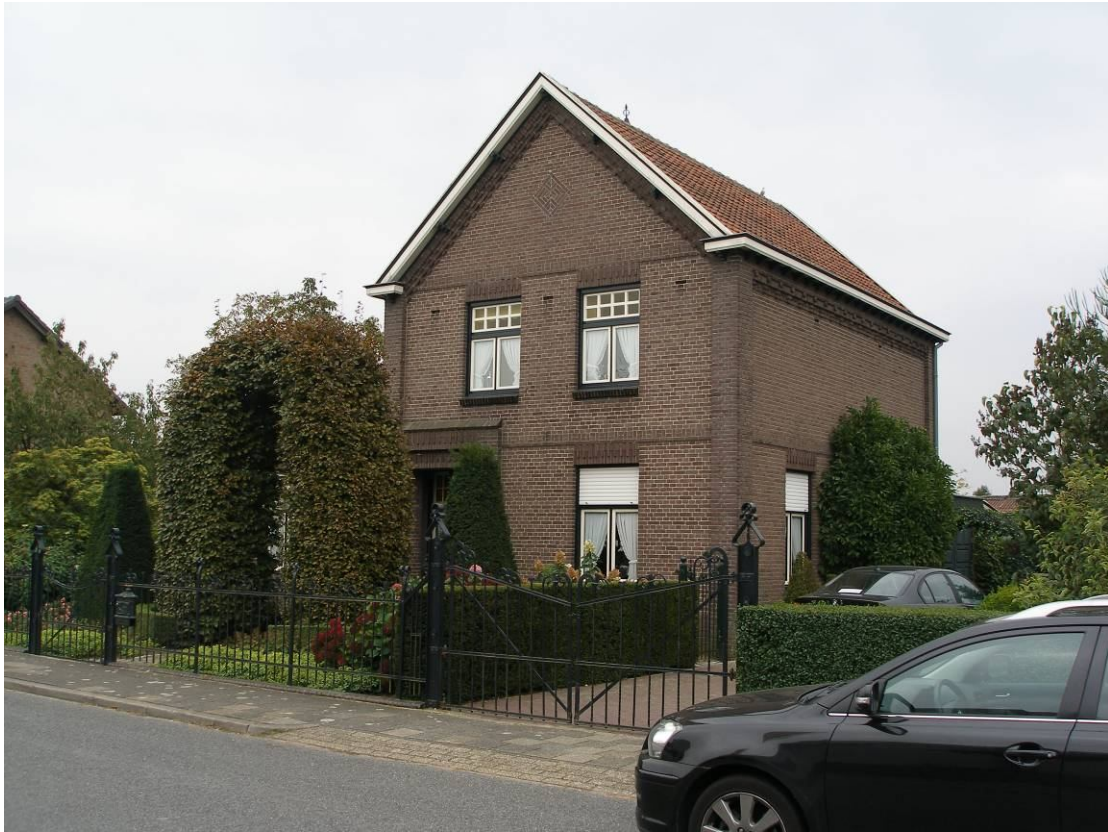
Foto's

Het object bestaat uit een hoofdbouwmassa met een uitbouw aan de linkerzijde en een achteraanbouw. De hoofdbouwmassa heeft een rechthoekige plattegrond, welke bestaat uit twee bouwlagen, gedekt met een zadeldak, haaks op de weg.

Het zadeldak van de hoofdbouwmassa is gedekt met rode Tuile du Nord-pannen en voorzien van een uitkragende houten bakgoot op houten gootklossen. Ter plaatse van de topgevels bevindt zich een dakoverstek, afgedekt met een windveer. Op het linker dakschild is een gemetselde schoorsteen aanwezig met sierlijke metselwerk banden.

Op het platte dak van de uitbouw aan de linkerkant is een dakterras gerealiseerd met een gemetselde, opengewerkte balustrade voorzien van een ezelsrugafdekking.

Het pand is opgetrokken in bruine baksteen, gemetseld in kruisverband en platvol gevoegd. De gevels zijn voorzien van hoeklisenen en siermetselwerk met twee bloktanden onder de dakrand. De raamopeningen hebben een decoratieve, sierlijk gemetselde streklaag met tandlijst en een gemetselde onderdorpel.

De gevel heeft horizontale gemetselde sierbanden en hoeklisenen. In de topgevel is siermetselwerk aanwezig in de vorm van een ruit. Op de begane grond heeft de gevel één raamopening met een houten T-raam met een bovenlicht dat voorzien is van een roedeverdeling. Het raam op de begane grond is voorzien van een geïntegreerde rolluik.

De toegang bestaat uit een geprofileerde voordeur van hout en een zijraam, welke beiden voorzien zijn van een bovenlicht met een roedeverdeling. De toegang is gelegen in een verdiept portaal met een uitkragende, gemetselde omlijsting met rollagen en bloktanden, afgedekt met een gemetselde waterlijst. Op de eerste verdieping heeft de gevel twee ramen die identiek zijn aan het raam op de begane grond, doch niet zijn voorzien van geïntegreerde rolluiken.

In de aanbouw aan de linkerkant is een erker gesitueerd met siermetselwerk op de hoeken met daarin drie ramen die voor wat betreft indeling en vormgeving identiek zijn aan de ramen in de voorgevel van de hoofdbouwmassa.

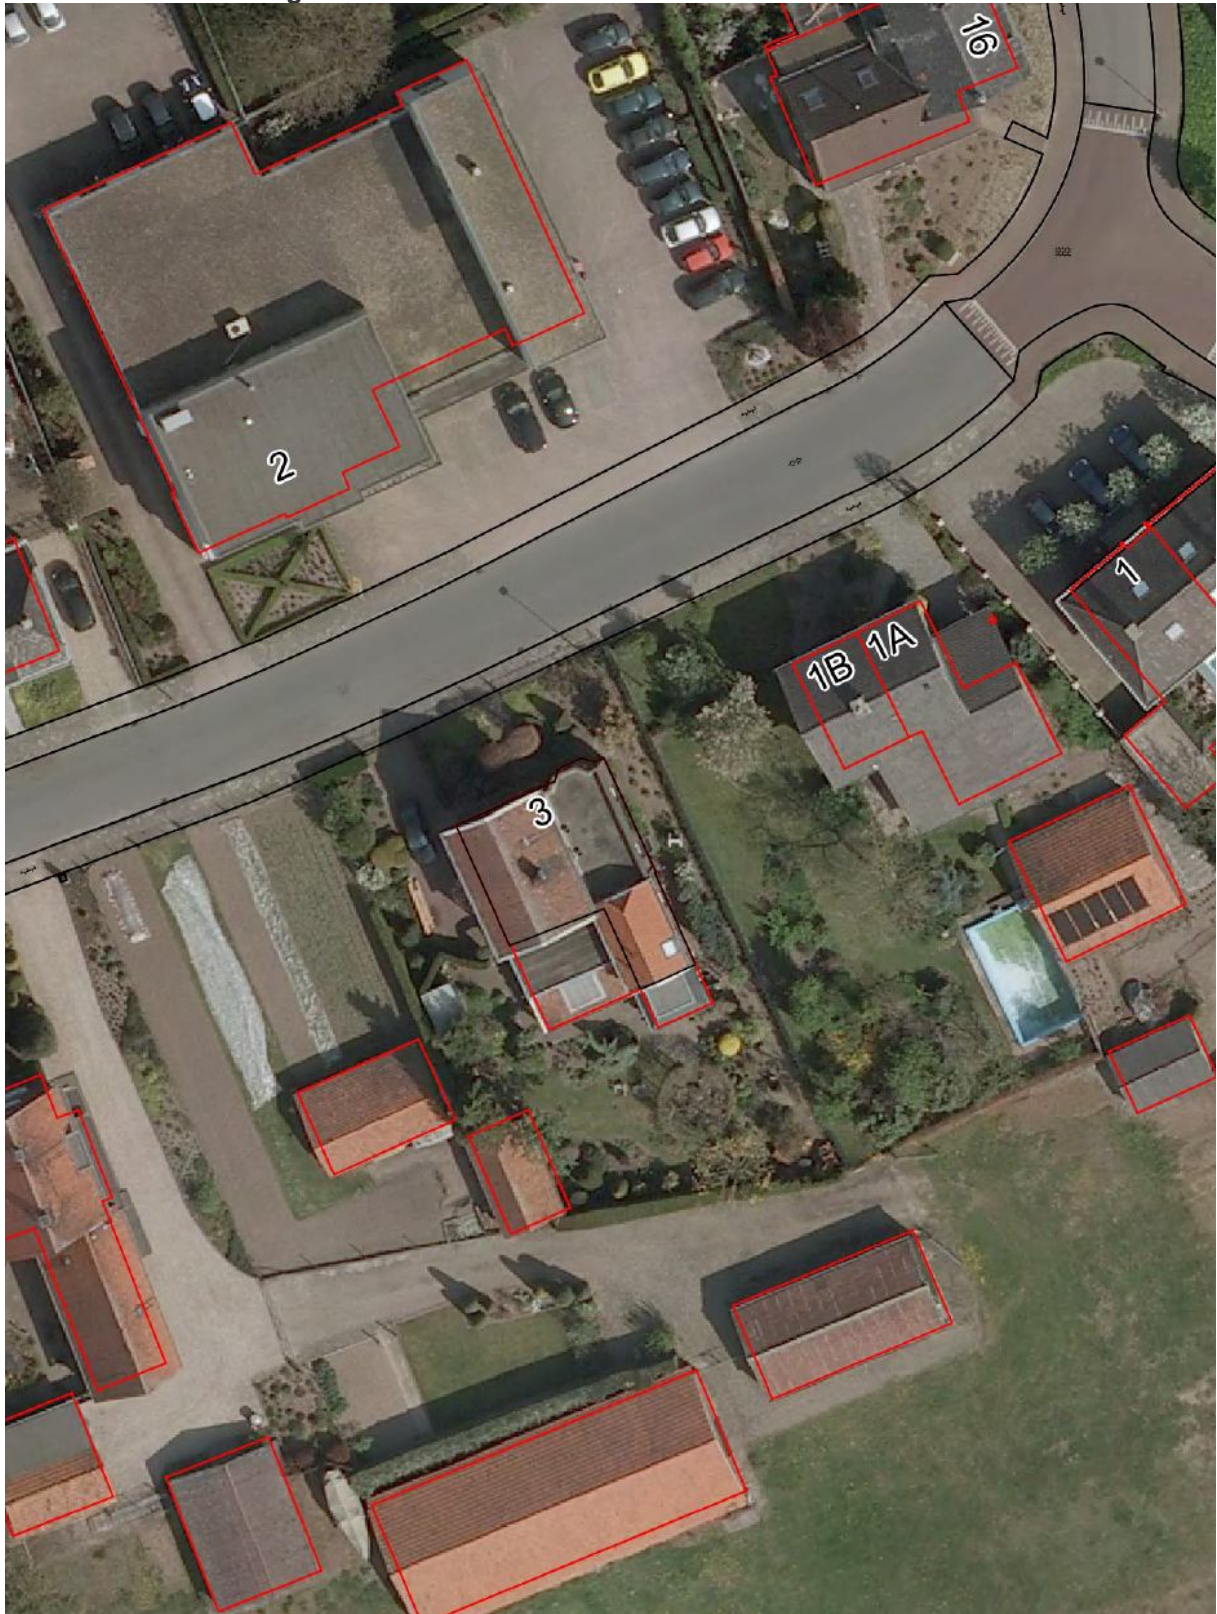
Kaart met bescherming

Het exterieur van de op de bijgevoegde kaart aangegeven bouwmassa.
