Kerngegevens gemeentelijk monument:

Monumentnummer	: GM071
Naam monument	: Basisschool De Beukenhof
Adres	: Notaris Ruttenlaan 17
Postcode en plaats	: 6093 CP Heythuysen
Kadastrale aanduiding	: HHS00 sectie C nr(s) 4423
Coördinaten	: x: 190582 y: 362254
Bouwstijl	: Zakelijk Expressionisme
Kerndatering	: 1931 (i.o.v. R.K. Schoolbestuur)
Oorspronkelijke functie	: schoolgebouw
Huidige functie	: schoolgebouw
Architect	: J.W.J. Wagemans & Zn., Roggel verbouwd door P.J. Coppen in 1959

Vrijstaande school op hoekperceel in een zakelijk expressionistische bouwstijl met risalerende ingangspartijen en glas-in-loodramen.

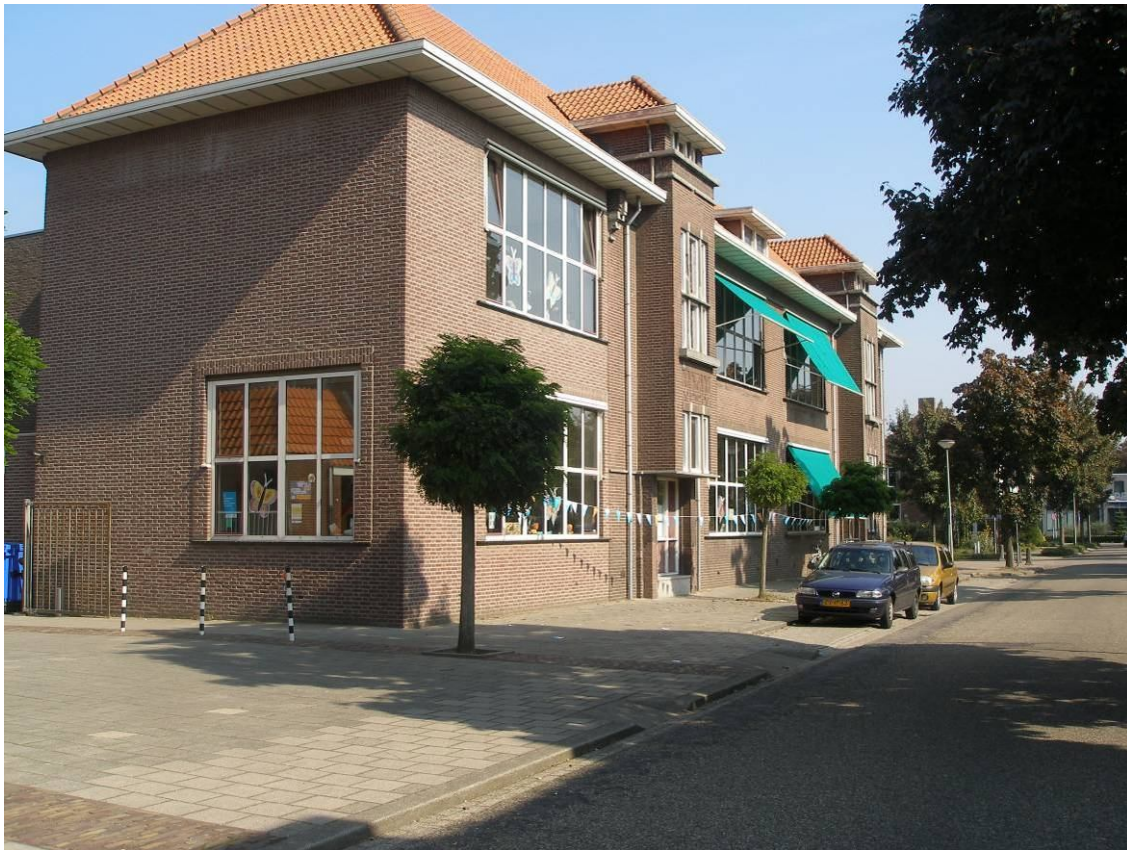
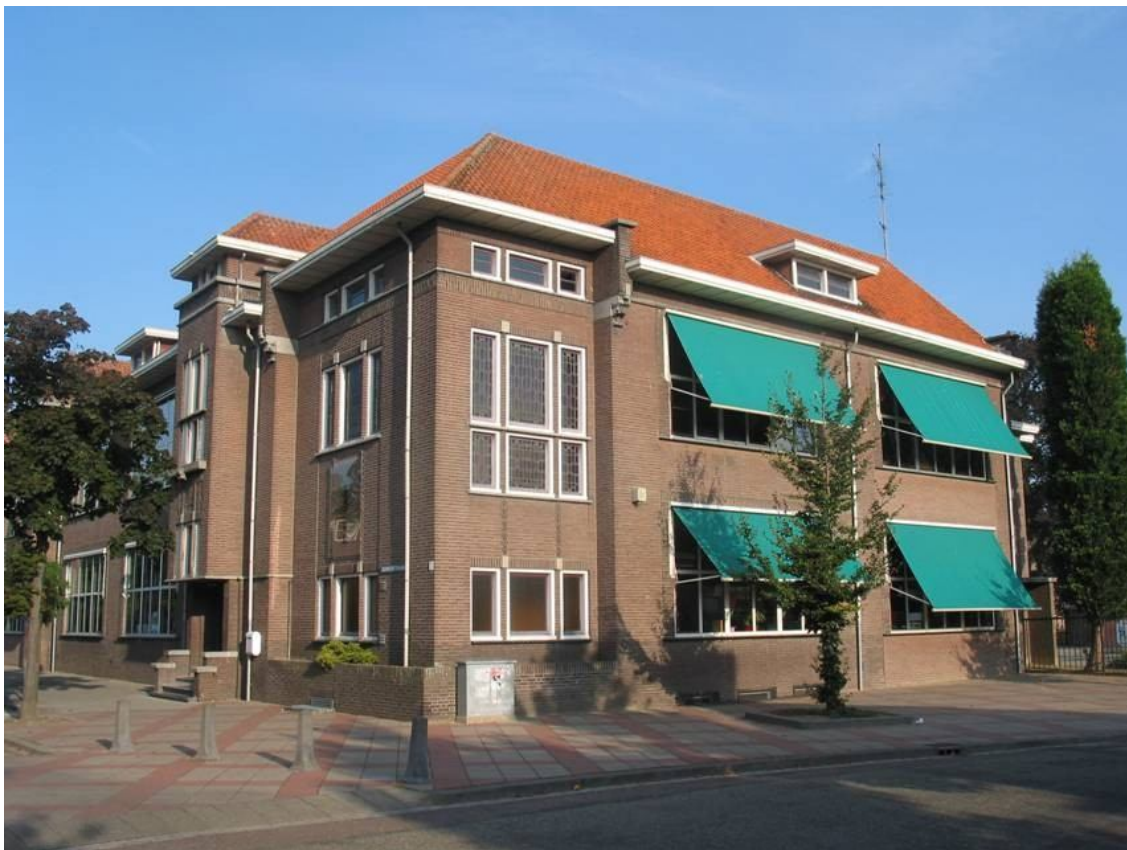
Foto's

De van oorsprong vrijwel symmetrische voorgevel is opgebouwd uit twee risalerende (vooruitspringende) ingangspartijen met daartussen twee traveeën met klaslokalen. Aan de rechterzijde van de gevel is een verbijzondering van de hoek aangebracht. De travee met het klaslokaal aan de linkerzijde is in 1959 aangebouwd. Tussen dit klaslokaal en de ingangspartij is de bouwnaad tussen de oorspronkelijke bouwmassa en aanbouw zichtbaar.

Beide vooruitspringende verticale ingangspartijen waren oorspronkelijke identiek en voorzien van horizontale kunststenen sierbanden en kordonlijsten, die ter plaatse van de begane grond overgaan in de luifels. Aan de bovenzijde zijn de vooruitspringende geveldelen beëindigd een dubbele kordonlijst met siermetselwerk en terugliggend metselwerk met drie houten ramen met bakstenen tussenstijlen onder de gootlijst. Daarnaast zijn deze geveldelen voorzien van siermetselwerk en een decoratief baksteenreliëf onder de vensters in de eerste verdieping.
