Kerngegevens gemeentelijk monument:

Monumentnummer	: GM075
Naam monument	: Garage Janssen
Adres	: Walk 13
Postcode en plaats	: 6093 GS Heythuysen
Kadastrale aanduiding	: HHS00 sectie C nr(s) 3825
Coördinaten	: x: 191164 y: 362508
Bouwstijl	: Traditionalisme
Kerndatering	: circa 1930
Oorspronkelijke functie	: woonhuis-bedrijf
Huidige functie	: woonhuis-bedrijf
Architect	: onbekend

Woonhuis bestaande uit twee dwars op elkaar geprojecteerde bouwvolumes onder zadeldaken met een aangebouwd bedrijfsgedeelte (autogarage) met opvallend trapgevelmotief in de voorgevel.

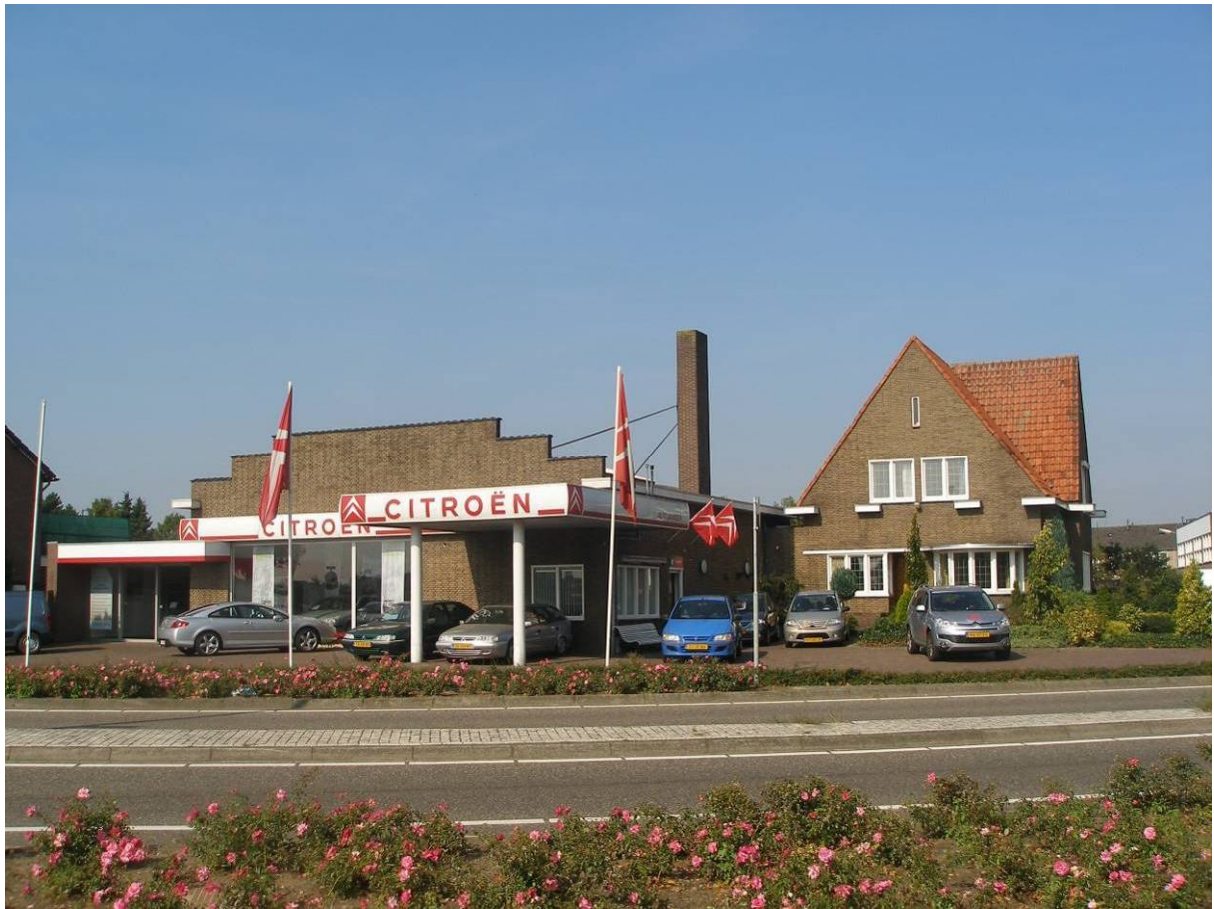
Foto's

De voorgevel van het bedrijfsgedeelte wordt aan de bovenzijde beëindigd door een brede trapgevel, afgedekt met keramische pannen. Centraal in de gevel, op de plaats waar vroeger een poort was aangebracht, bevindt zich nu een grote glaspui. Aan de rechterzijde is het kantoorgedeelte met een tweedelig houten raam. In de rechterzijgevel is een groter vierdelig houten raam en een toegangsdeur aanwezig.

Voor de bedrijfshal is een overkapping aanwezig van het voormalige tankstation. Deze overkapping bestaat uit een slanke betonplaat die aan de voorzijde rust op twee betonnen kolommen en aan de achterzijde is ingekapseld in de voorgevel van de bedrijfshal. De slanke luifel is thans bekleed met een brede band met een reclame-uiting.
