**Kerngegevens gemeentelijk monument:**

Monumentnummer	: GM076
Naam monument	:
Adres	: Dorpstraat 47
Postcode en plaats	: 6085 BE Horn
Kadastrale aanduiding	: HOR02 sectie B nr(s) 4544
Coördinaten	: x: 194142 y: 357808
Bouwstijl	: Traditionele bouwstijl met invloeden van de neorenaissance
Kerndatering	: circa 1910
Oorspronkelijke functie	: woonhuis
Huidige functie	: woonhuis
Architect	: onbekend

Vrijstaand woonhuis met trapgeveltje boven het rechterdeel van de voorgevel, uitgevoerd in een decoratieve baksteenarchitectuur en voorzien van glas-in-loodramen.

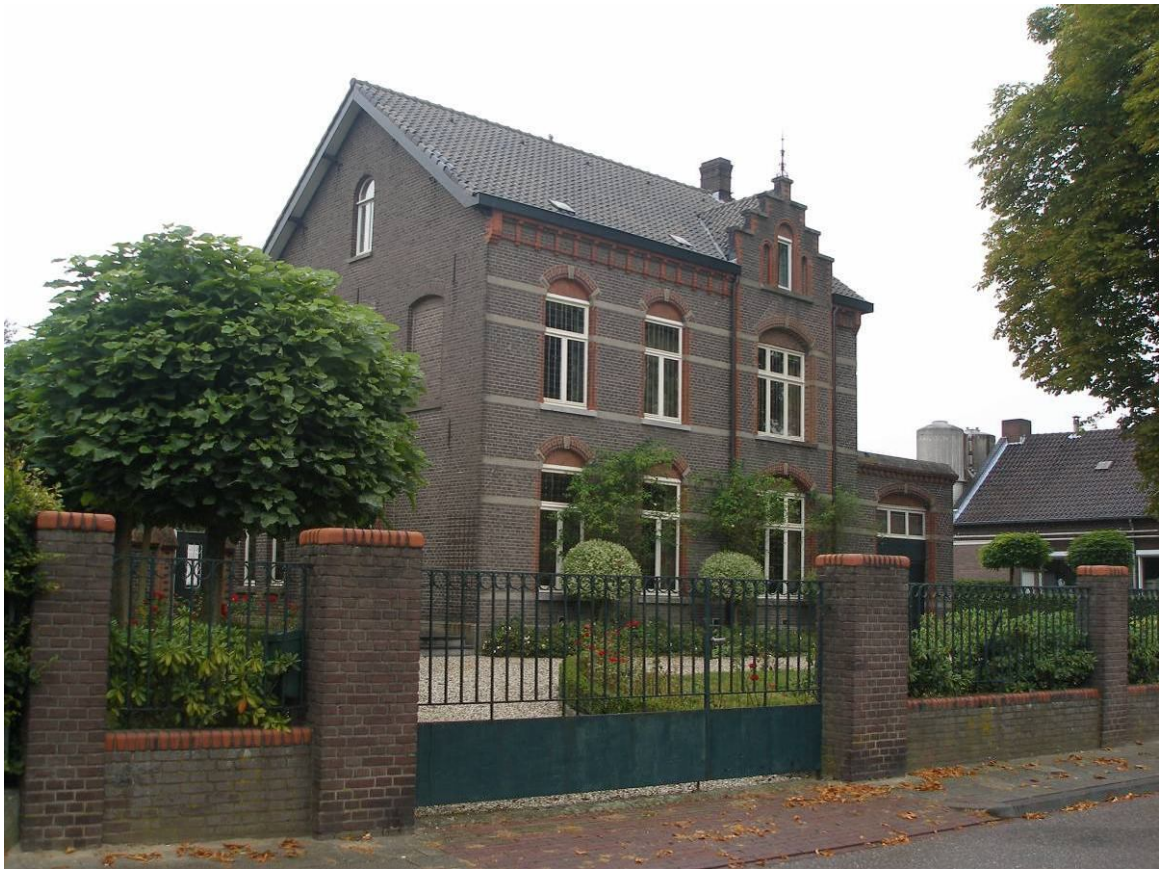
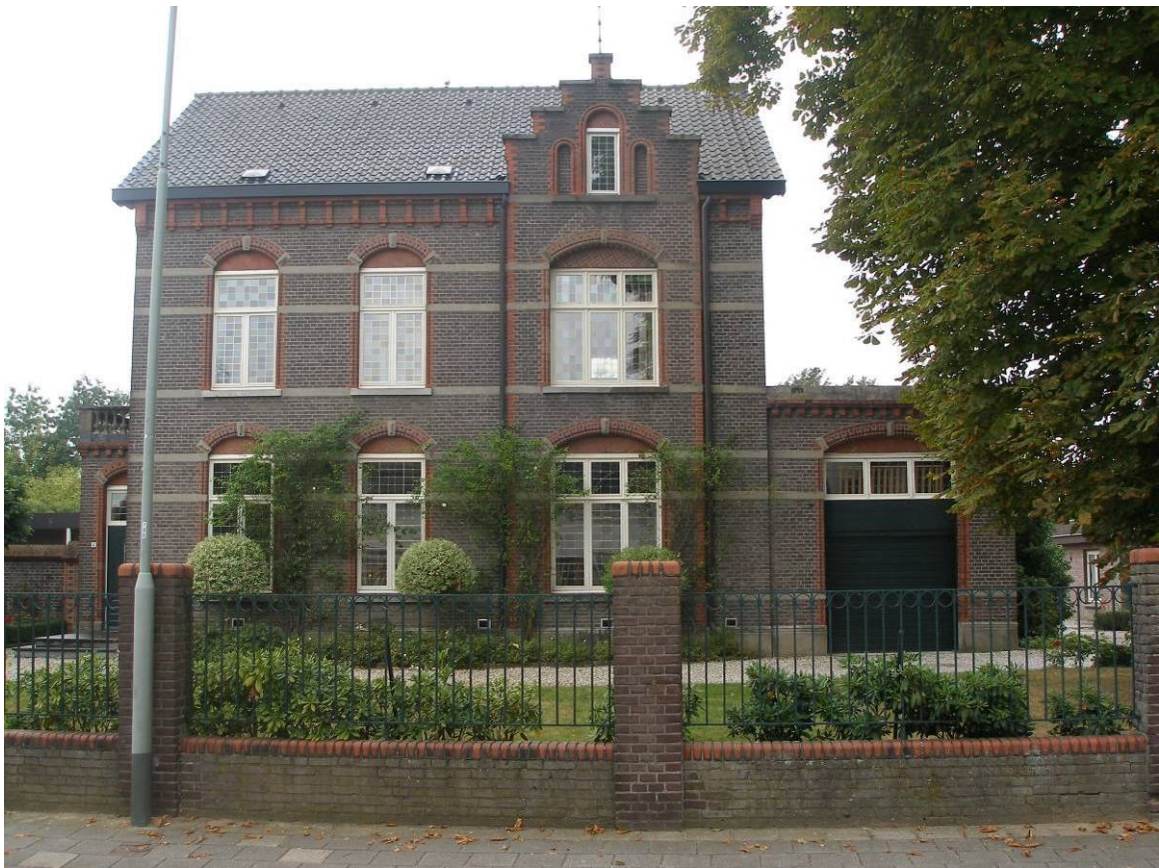
Foto's

De asymmetrische voorgevel bestaat uit drie venster- of gevelassen. Er bevindt zich een aanbouw met garage aan de rechterzijde en een uitbouw met balkon en voordeur aan de linkerzijde.

De gevel van de hoofdbouwmassa heeft een horizontale geleding middels gepleisterde sierbanden. Aan de rechterzijde van de hoofdbouwmassa is een verticaal risalerend geveldeel aanwezig dat eindigt in een trapgevel. Dit risalerende geveldeel met trapgevel is geaccentueerd door middel van hoekstenen in rode baksteen.

De gevel heeft een geprofileerde plint van pleisterwerk. De gevel van de hoofdbouwmassa wordt aan de bovenzijde beëindigd door een daklijst in rode baksteen met decoratieve verticaal gemetselde consoles, die aan de boven- en onderzijde door middel van een horizontaal gemetselde band met elkaar zijn verbonden. De trapgevel is voorzien van hardstenen afdekstenen en een smeedijzeren bekroning.

Aan de linkerzijde is de gevel zowel op de begane grond als op de verdieping voorzien van twee vensteropeningen met houten T-ramen voorzien van glas-in-lood. Het risalerende geveldeel aan de rechterzijde van de gevel heeft op de begane grond en op de verdieping een driedelig samengesteld houten raam met bovenlichten. De vensteropeningen in beide geveldelen hebben een gemetselde geprofileerde omlijsting in rode baksteen. De omlijsting is voorzien van een gemetselde segmentboog met gepleisterde aanzet- en sluitstenen in diamantkopvorm en siermetselwerk in het boogveld. Aan de onderzijde van de vensteropeningen bevindt zich een hardstenen onderdorpel.

In het trapgeveltje is een glas-in-loodraam aanwezig met rondboogvormige omlijsting in rode baksteen voorzien van siermetselwerk in het boogveld, geflankeerd door twee rondboogvormige blinde vensters, die evenals de ramen zijn voorzien van een geprofileerde omlijsting in rode baksteen.

De gevel van de éénlaagse aanbouw met garage aan de rechterzijde wordt aan de bovenzijde beëindigd door een gemetselde ezelsrug, waaronder een gemetselde bloklijst van rode baksteen aanwezig is. In de gevel bevindt zich een vernieuwde garagepoort met daarboven een bovenlicht voorzien van een roedeverdeling en glas-in-lood.

De gevel van de uitbouw aan de linkerzijde, met toegangsdeur, heeft aan de bovenzijde dezelfde een gemetselde bloklijst als de garage. Op deze uitbouw is een balkon aanwezig dat is voorzien van een balustrade bestaande uit kunststenen en natuursteen. In de aanbouw is een houten voordeur aanwezig die is voorzien van siersmeedwerk. De voordeur is gelegen op een bordes en te bereiken via een tweetal hardstenen treden.

Aan de voorzijde van het pand is de oorspronkelijke erfafscheiding nog (deels) aanwezig. Deze afscheiding bestaat uit een laag gemetseld muurtje met penanten en een sierlijk smeedijzeren hekwerk met smeedijzeren poorten. Zowel het lage muurtje als de penanten zijn aan de bovenzijde afgedekt met geprofileerde rode baksteen.

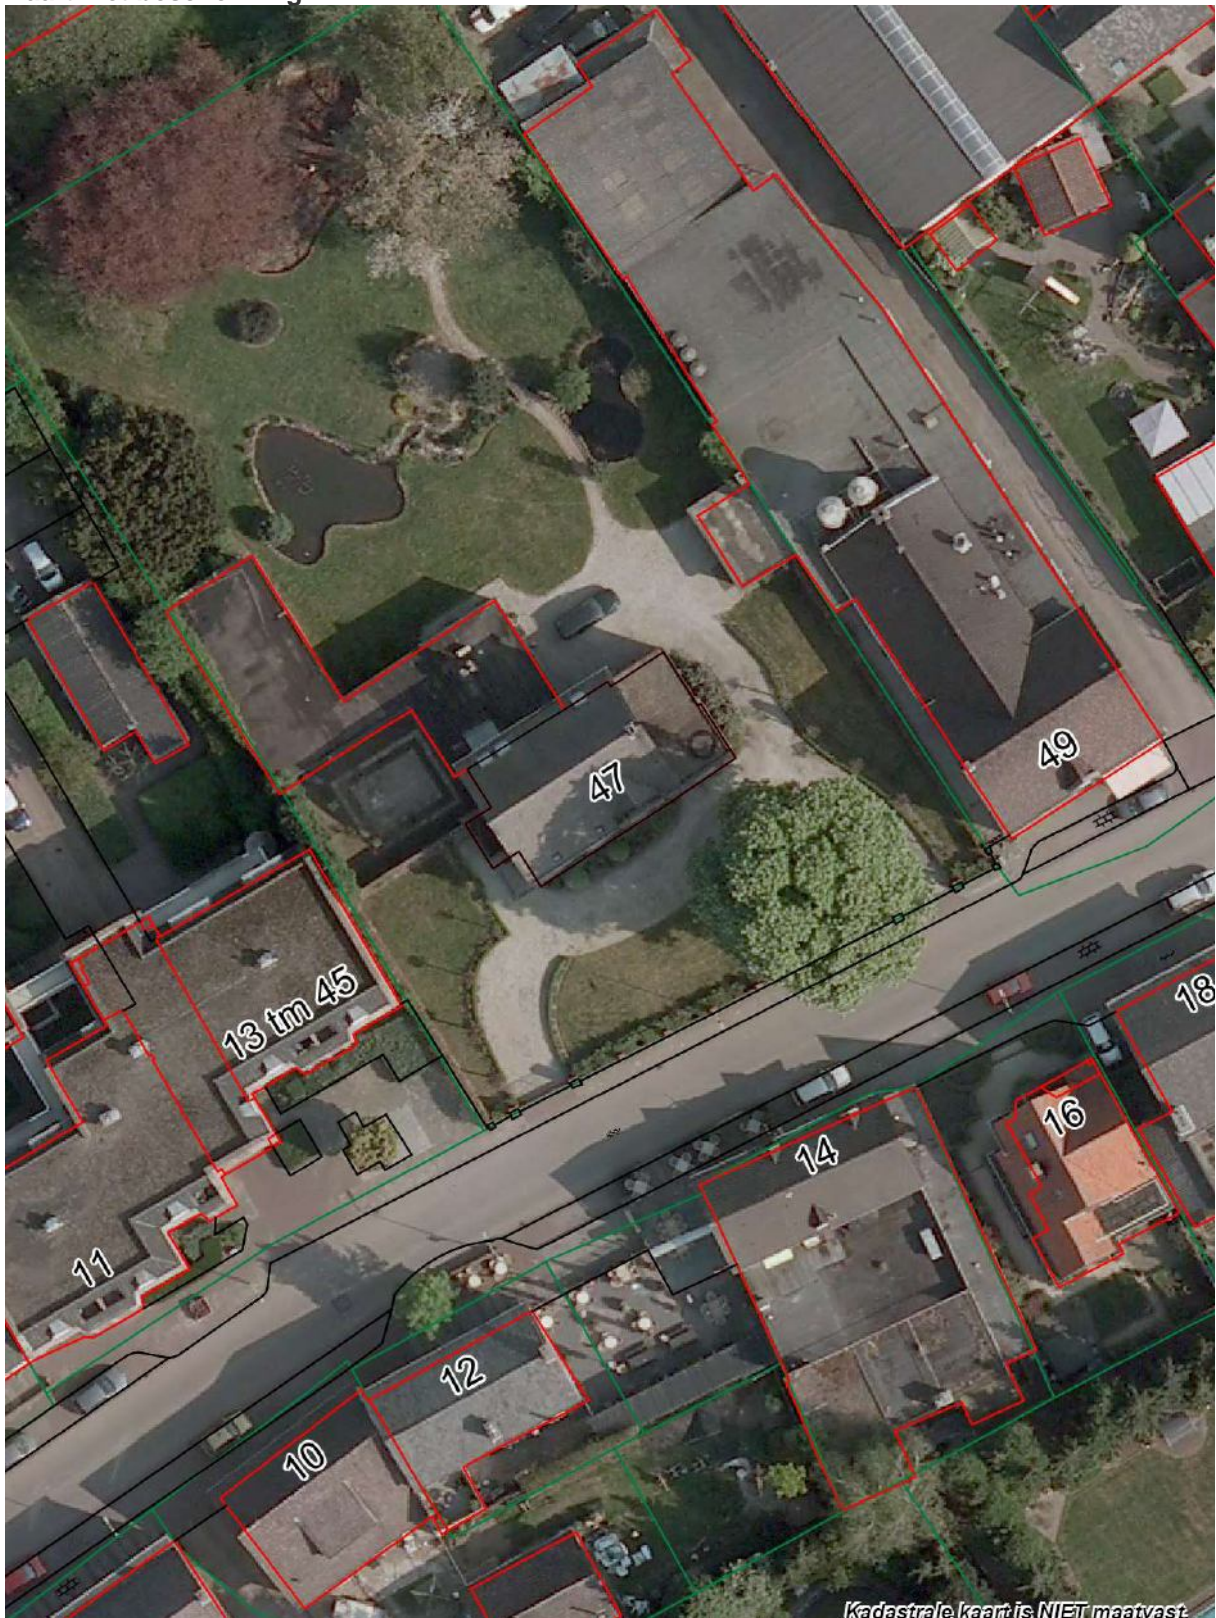
Kaart met bescherming

Het exterieur van de op de bijgevoegde kaart aangegeven bouwmassa en de oorspronkelijke erfafscheiding aan de straat
