**Kerngegevens gemeentelijk monument:**

Monumentnummer	: GM094
Naam monument	: n.v.t.
Adres	: Margarethastraat 33
Postcode en plaats	: 6014 AD Ittervoort
Kadastrale aanduiding	: ITV00 sectie B nr(s) 1138
Coördinaten	: x: 185262 y: 353433
Bouwstijl	: Traditionele bouwstijl met invloeden van het neoclassicisme
Kerndatering	: 1823
Oorspronkelijke functie	: onbekend
Huidige functie	: woonhuis
Architect	: onbekend

Karakteristiek pand uit 1823 met witgepleisterde voorgevel.

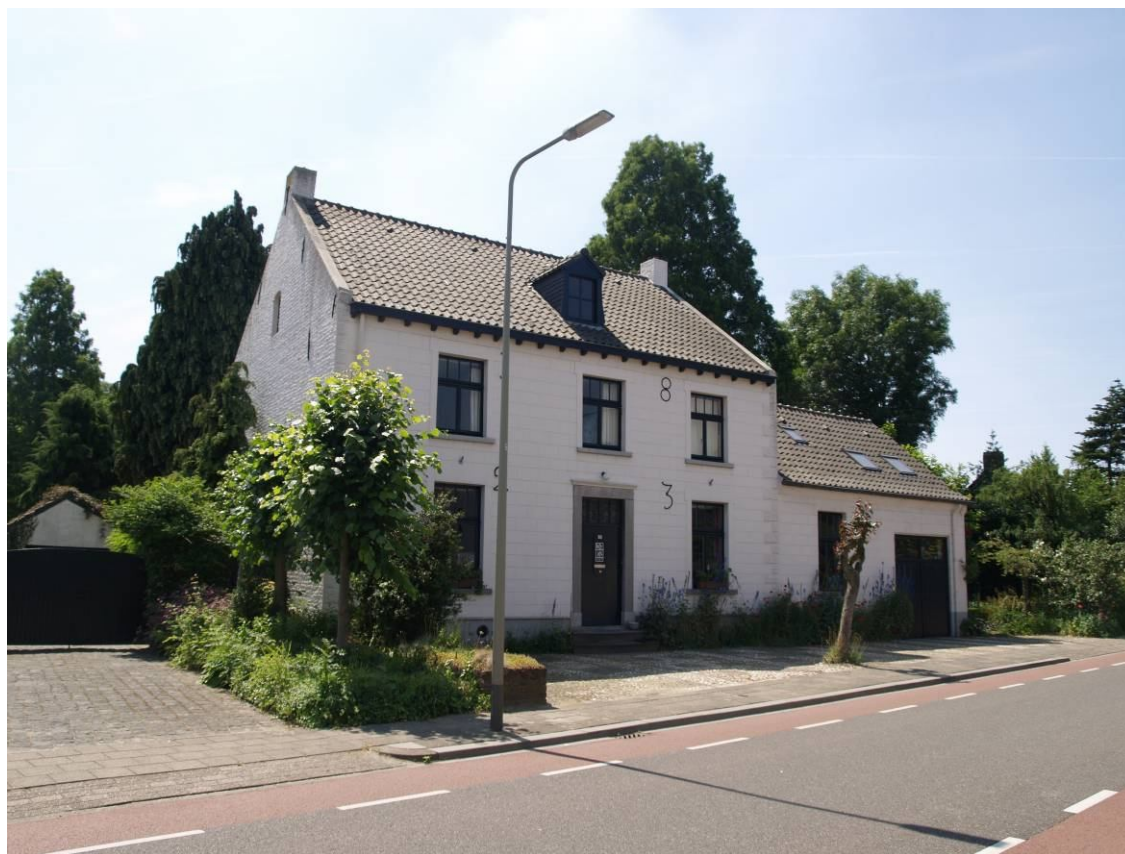
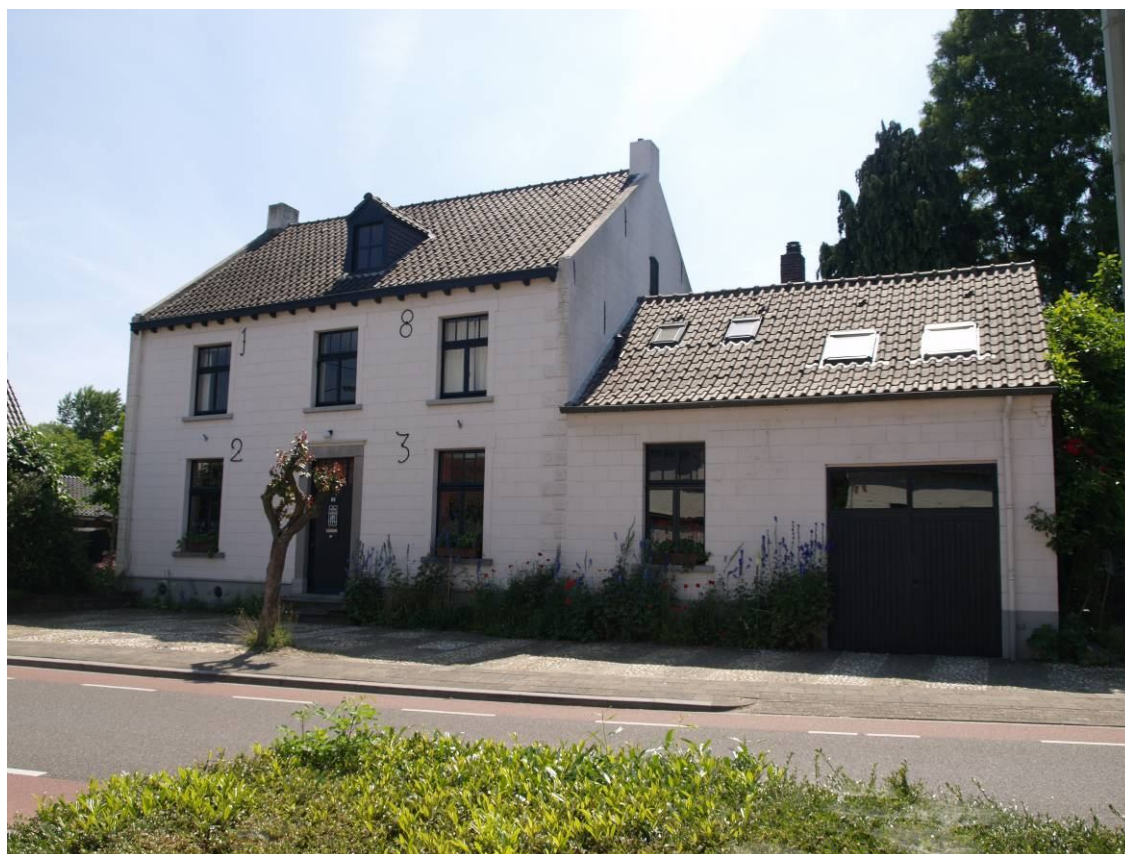
## Foto's

Het pand is opgetrokken in baksteen. De voorgevel is voorzien van een witte pleisterlaag met een blokmotief. De hoekblokken zijn voorzien van een rustica-motief. De topgevel van de hoofdbouwmassa zijn voorzien van vlechtingen.

De symmetrische voorgevel bestaat uit drie venster- of gevelassen. De gevel heeft een grijs geschilderde plint die is afgedekt met een waterlijst. Op de gevel bevinden zich smeedijzeren sierankers met het jaartal 1823. Op de begane grond heeft de gevel twee raamopeningen met geprofileerde T-ramen van hout met een verticale vier-ruits roede-verdeling in het bovenlicht. De vensteropeningen zijn voorzien van een gepleisterde omlijsting en een hardstenen onderdorpel. De toegang met decoratieve houten voordeur is centraal in de gevel geplaatst. De voordeur is bereikbaar via een hardstenen trap en heeft een kleine glasopening met siersmeedwerk aan de buitenzijde en een bovenlicht met een verticale vier-ruits roede-verdeling. De toegang is voorzien van een hardstenen omlijsting die aan de bovenzijde is afgedekt met een sierlijst. Op de eerste verdieping heeft de gevel drie raamopeningen met ramen die grotendeels overeenkomen met de ramen op de begane grond.

Aan de linkerkant bevindt zich een raam dat grotendeels overeenkomt met de ramen op de begane grond van de hoofdbouwmassa. Aan de rechterzijde is een poort aanwezig met een dubbele houten deur voorzien van een tweedelig bovenlicht.
